Relatório de Operação e Manutenção das Estações Hidrométricas PCH CANTU II

ELABORAÇÃO
OVERTECH SOLUÇÕES TECNOLÓGICAS LTDA.

Dezembro de 2023
Cascavel – Paraná

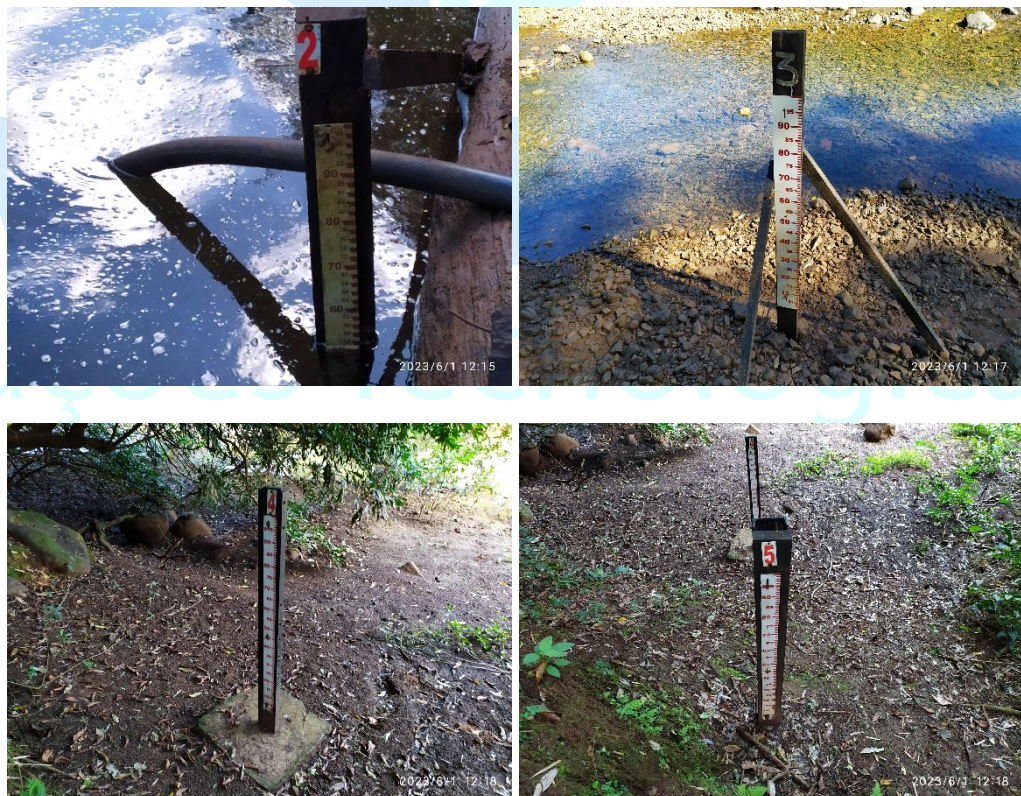
Figura 7 - Imagens obtidas durante os serviços de hidrometria PCH Cantu 2 Jusante dia 01/06/2023.

- Cota média: 200 m
- Medição de descarga líquida pelo método acústico (ADCP);
- Coleta de sedimentos em suspensão e de fundo utilizando o método de Igual Incremento de Descarga (IID), com o amostrador DH-48.
- Nivelamento das réguas linimétricas;
- Limpeza da seção;
- Manutenção preventiva no posto telemétrico;
- Testes dos equipamentos;
- Limpeza dos equipamentos;

Obs. Acesso e margens ruins. O acesso para descer a embarcação está em situação precária, tento barranco no local e deixando perigoso para os técnicos.

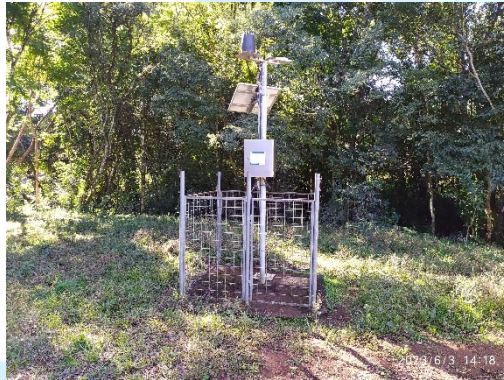
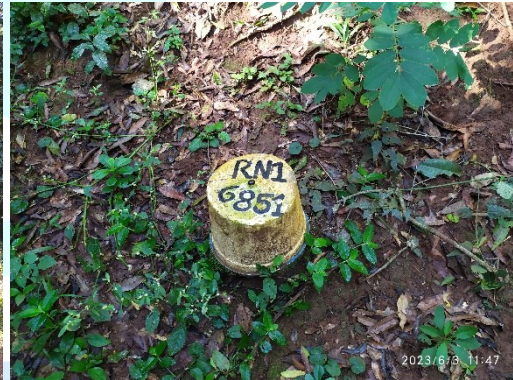
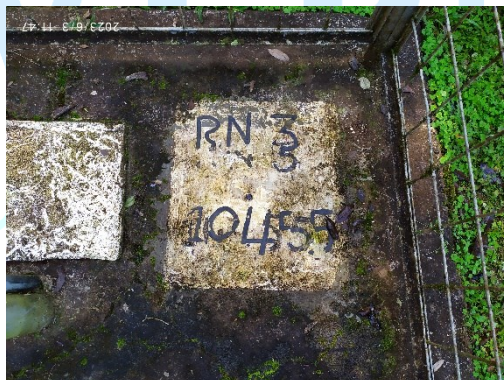
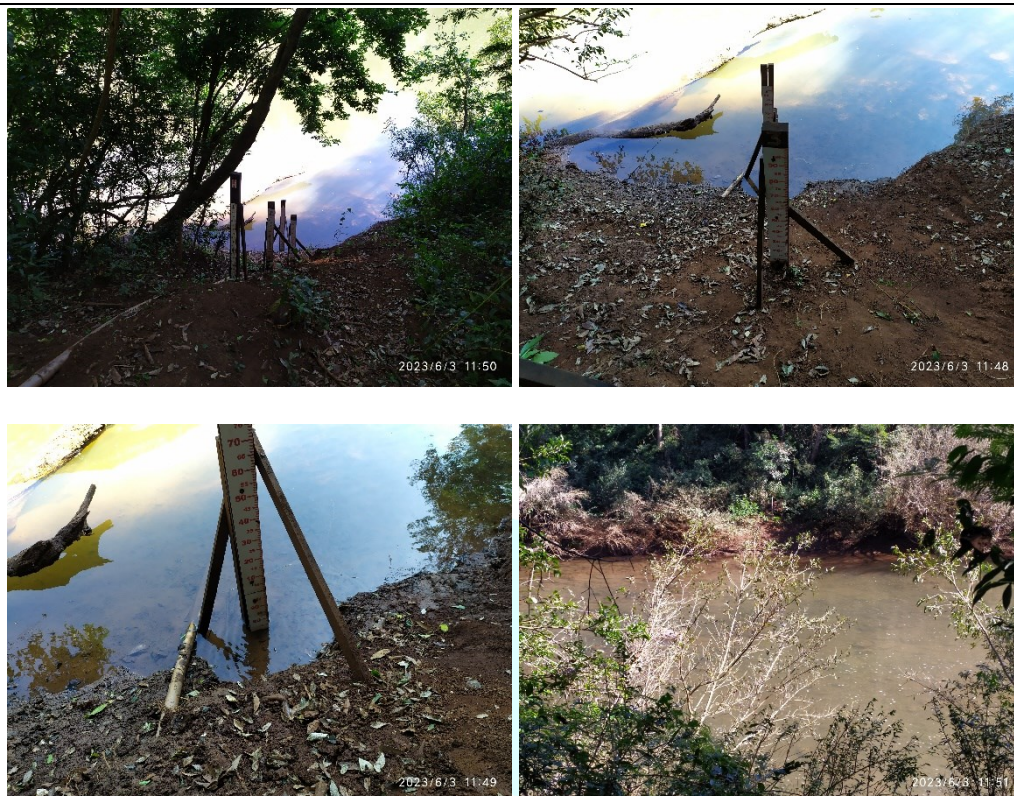
Figura 8 - Imagens obtidas durante os serviços de hidrometria PCH Cantu 2 Montante 1 dia 03/06/2023.

- Cota média: 76 cm
- Medição de descarga líquida pelo método acústico (ADCP);
- Coleta de sedimentos em suspensão e de fundo utilizando o método de Igual Incremento de Descarga (IID), com o amostrador DH-48.
- Nivelamento das réguas linimétricas;
- Limpeza da seção;
- Manutenção preventiva no posto telemétrico;
- Testes dos equipamentos;

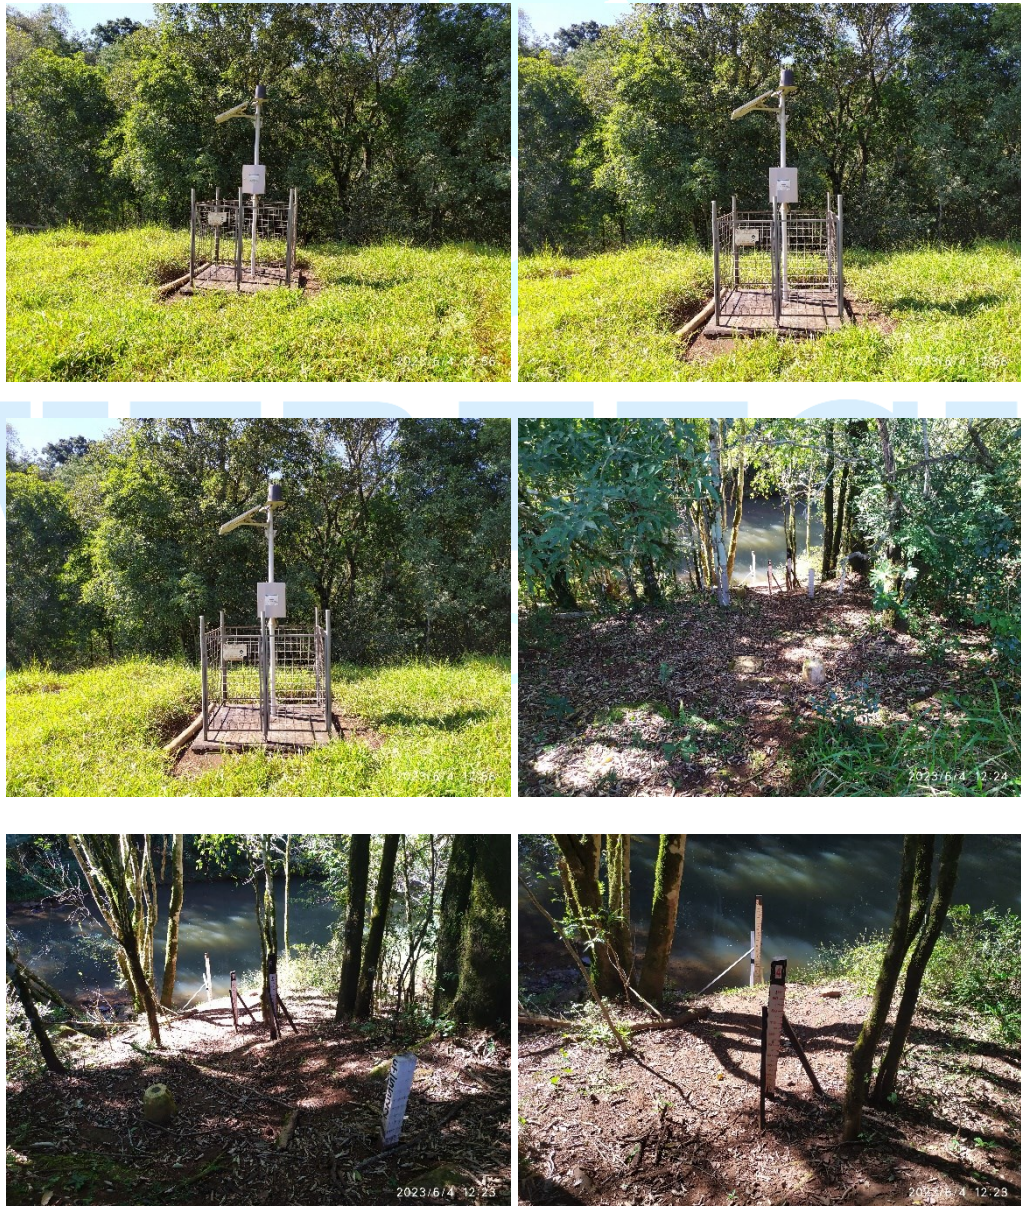
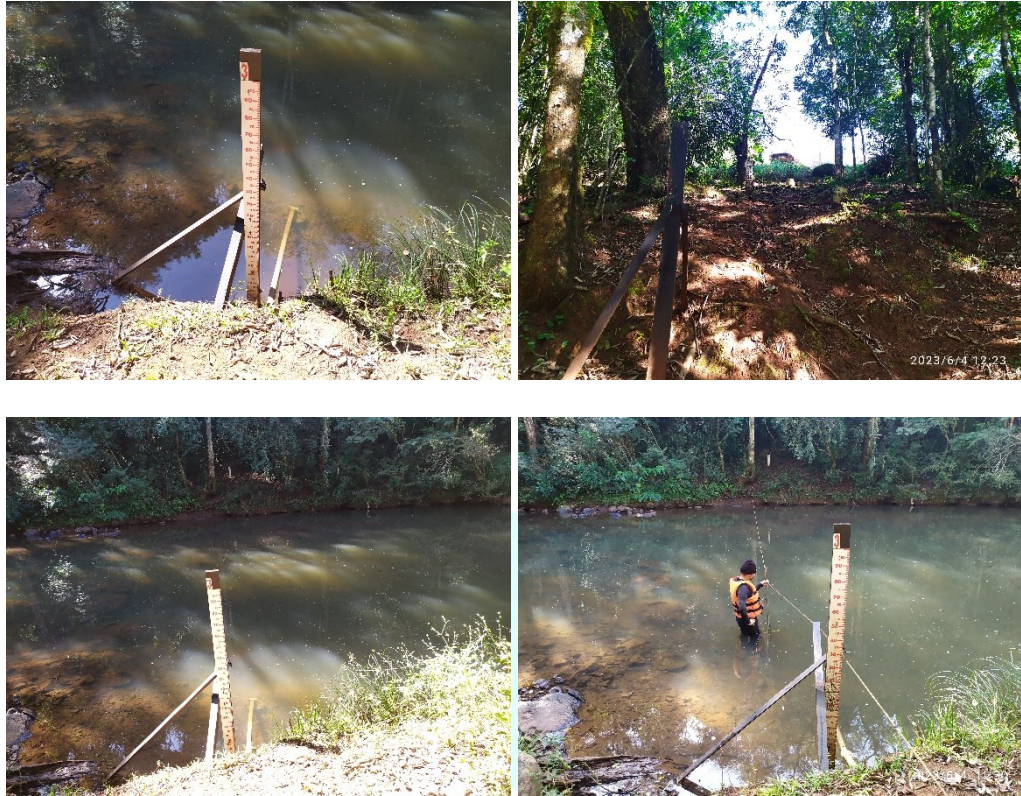
Figura 10 - Imagens obtidas durante os serviços de hidrometria PCH Cantu 2 Rio Branco no dia 04/06/2023.

- Cota média: 127 cm
- Medição de descarga líquida pelo método convencional (molinete);
- Nivelamento das réguas linimétricas;
- Limpeza da seção;
- Manutenção preventiva no posto telemétrico;
- Testes dos equipamentos;

Obs. Margens direita e esquerda apresenta barranco.
