# Relatório de Operação e Manutenção das Estações Hidrométricas PCH CANTU II

ELABORAÇÃO  
OVERTECH SOLUÇÕES TECNOLÓGICAS LTDA.

Dezembro de 2023  
Cascavel – Paraná

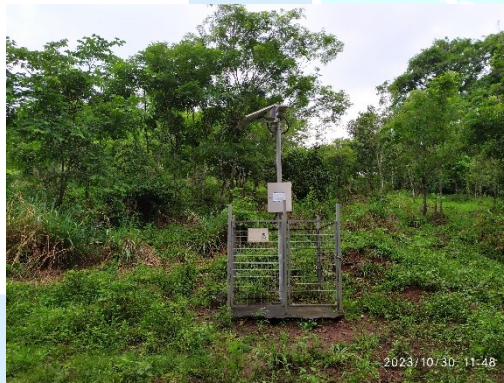
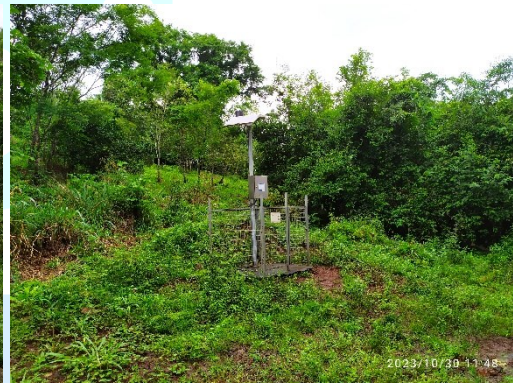
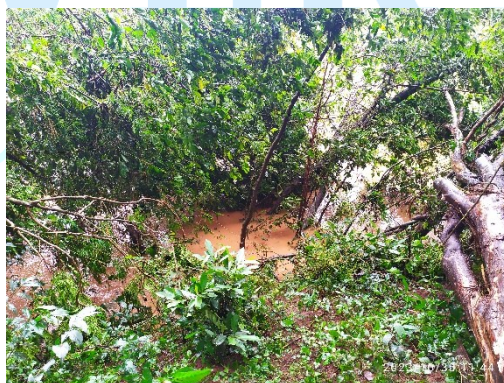
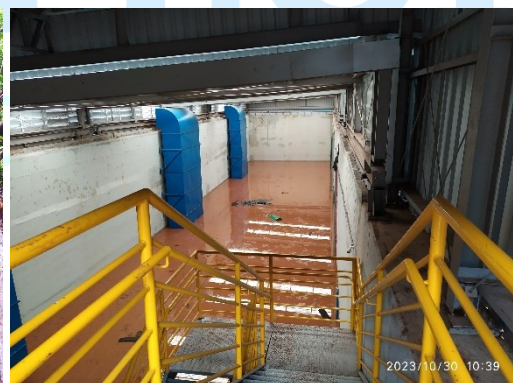
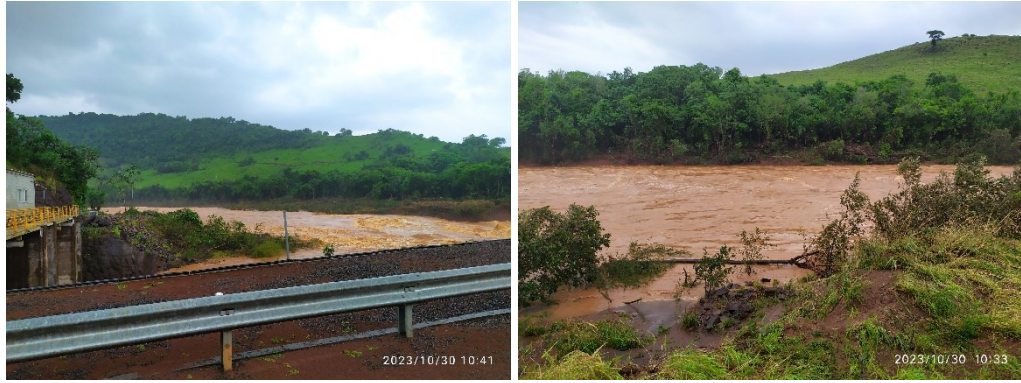
- Cota média: 651 cm;
- Nivelamento das réguas linimétricas;
- Manutenção preventiva no posto telemétrico;
- Testes dos equipamentos;
- Limpeza dos equipamentos;
- A casa de máquinas foi inundada;
- Não foi possível executar devido a vazão elevada, havendo risco para os colaboradores.

Figura 7 - Imagens obtidas durante os serviços de hidrometria PCH Cantu 2 Jusante dia 30/10/2023.

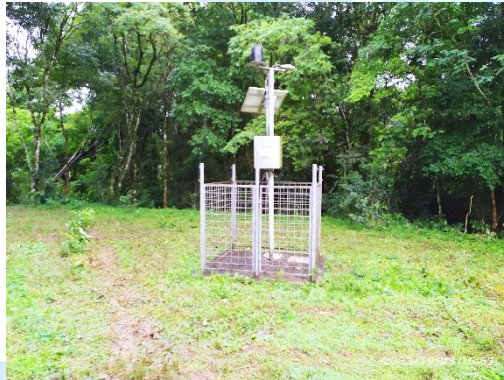
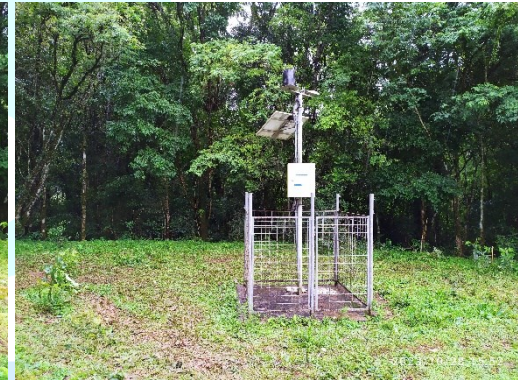
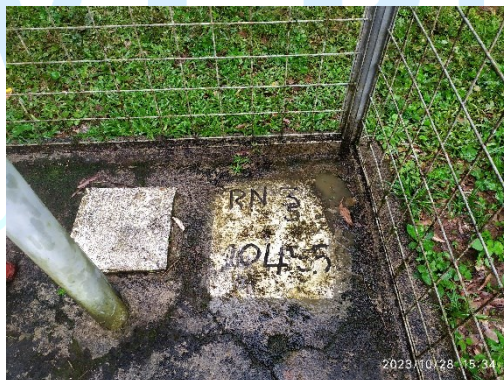
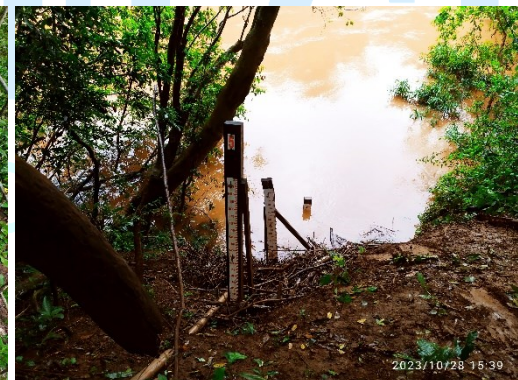
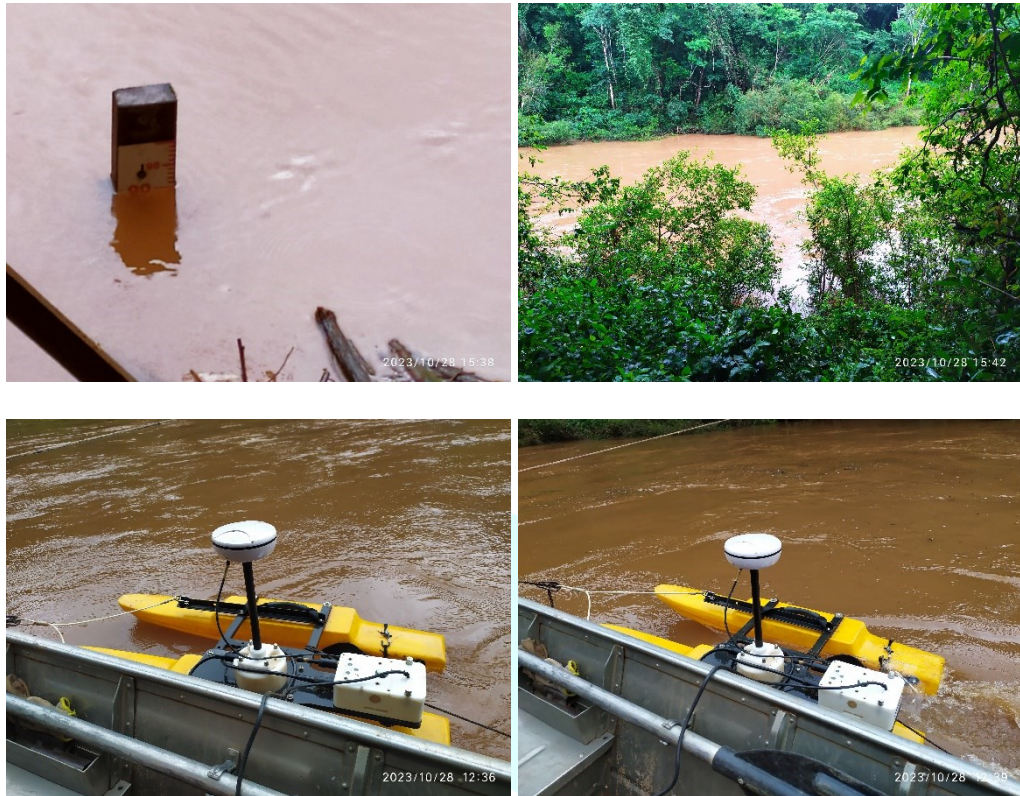
- Cota média: 298 cm
- Medição de descarga líquida pelo método acústico (ADCP);
- Coleta de sedimentos em suspensão e de fundo utilizando o método de Igual Incremento de Descarga (IID), com o amostrador DH-48.
- Nivelamento das réguas linimétricas;
- Limpeza da seção;
- Manutenção preventiva no posto telemétrico;
- Testes dos equipamentos;

Figura 8 - Imagens obtidas durante os serviços de hidrometria PCH Cantu 2 Montante 1 dia 28/10/2023.
