Relatório de Operação e Manutenção das Estações Hidrométricas PCH CANTU II

ELABORAÇÃO
OVERTECH SOLUÇÕES TECNOLÓGICAS LTDA.

Dezembro de 2023
Cascavel – Paraná

O objetivo do presente relatório é apresentar as informações referentes à operação e manutenção de dados hidrológicos, da quarta campanha de 2023, com vista a fornecer os dados suficientes e necessários para a PCH Cantu 2.

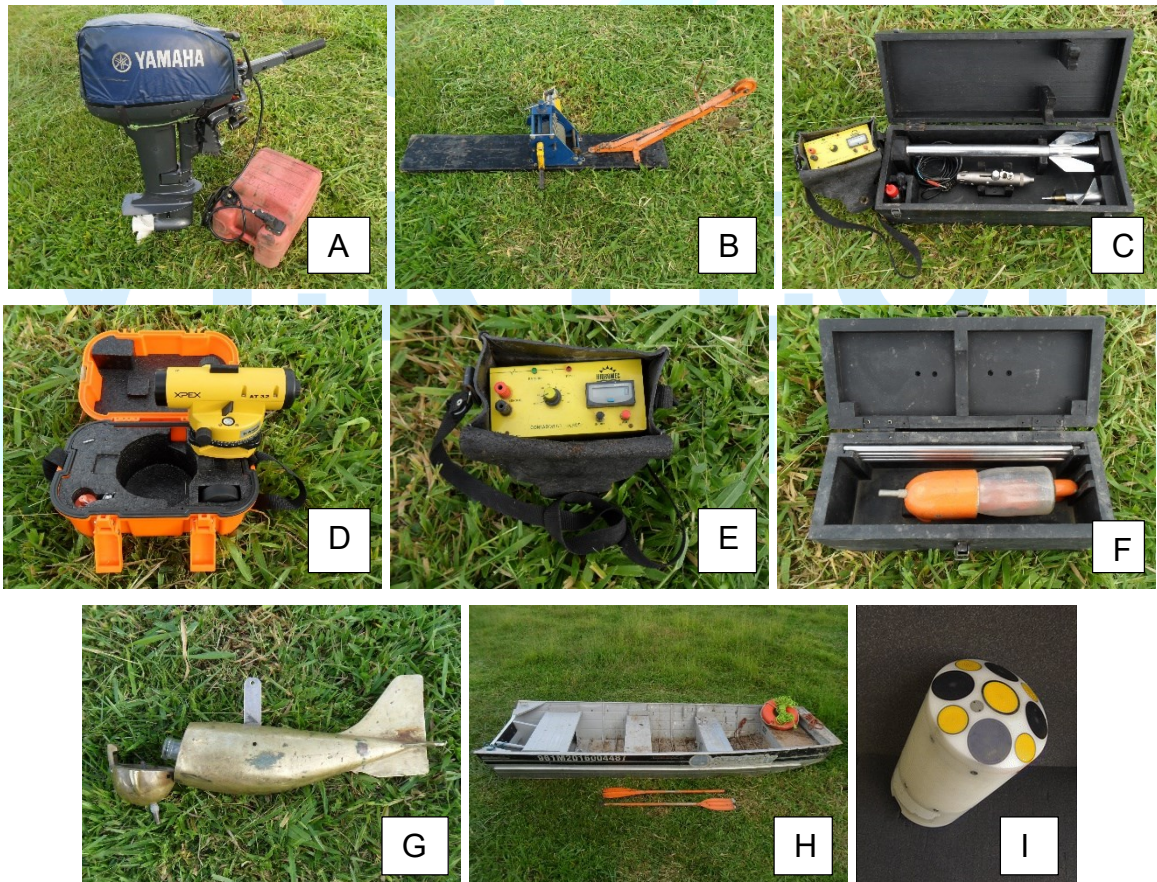
Figura 2. Equipamentos empregados no monitoramento hidrométrico.

- A) Motor de Popa (Yamaha);
- B) Guincho Hidrométrico (Hidromec);
- C) Molinete Hidrométrico (HC/AOTT/Newton/MLN-15/IH);
- D) Nível Topográfico (NA720, XPEX, KL22, AT32)
- E) Contador Digital de Pulsos (HC/AOTT);
- F) Amostrador de Sedimento (USDH-48);
- G) Amostrador de Sedimento (USDH-49);
- H) Barco (Levefort);
- I) ADCP M9.

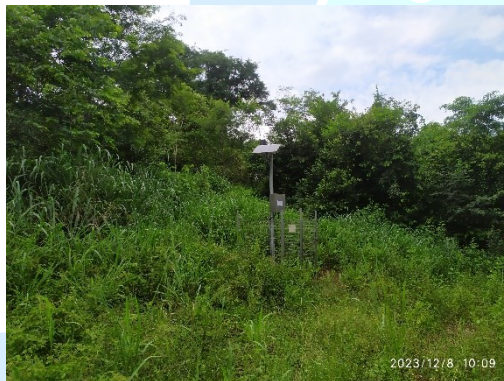
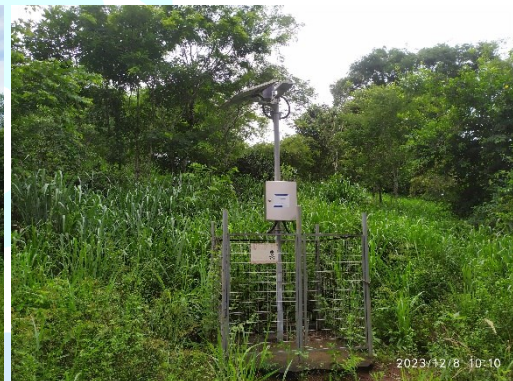
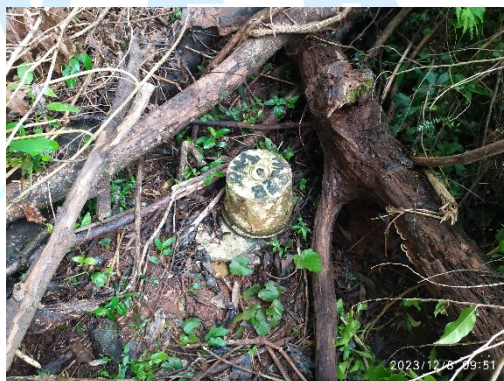
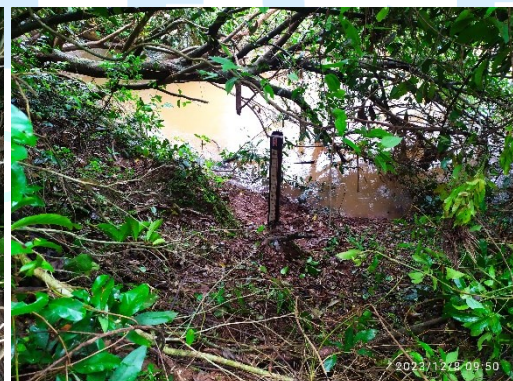
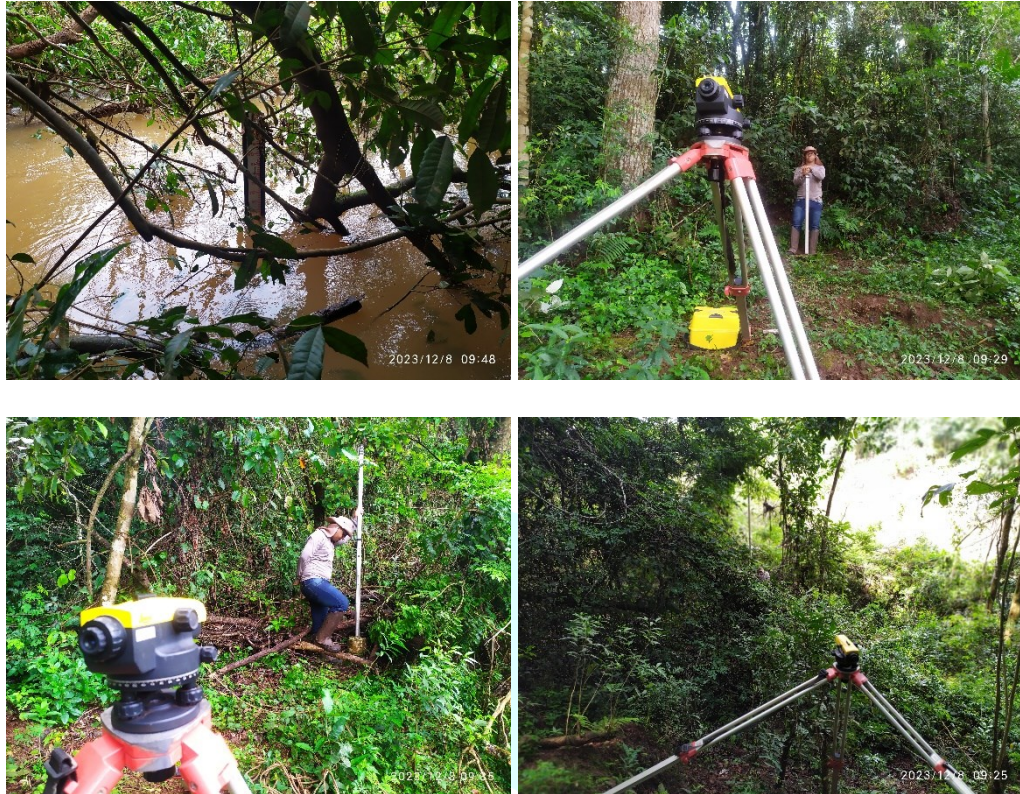
Figura 7 - Imagens obtidas durante os serviços de hidrometria PCH Cantu 2 Jusante dia 08/12/2023.

- Cota média: 358 cm;
- Nivelamento das réguas linimétricas;
- Limpeza da seção;
- Manutenção preventiva no posto telemétrico;
- Testes dos equipamentos;
- Limpeza dos equipamentos;
- Não foi possível realizar a medição hidrométrica por motivo de segurança.

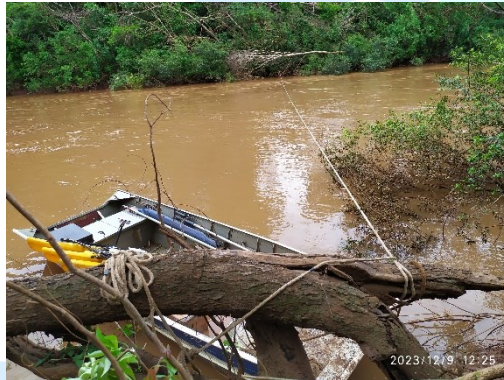
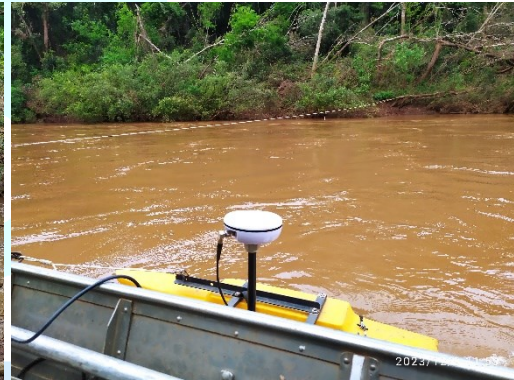
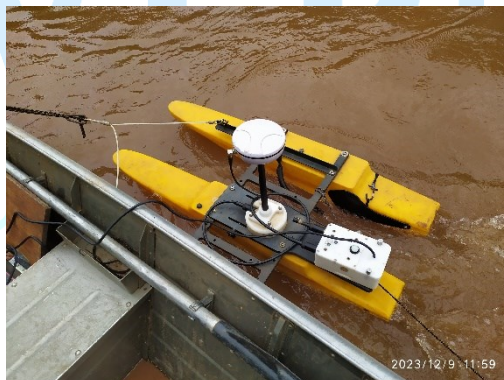
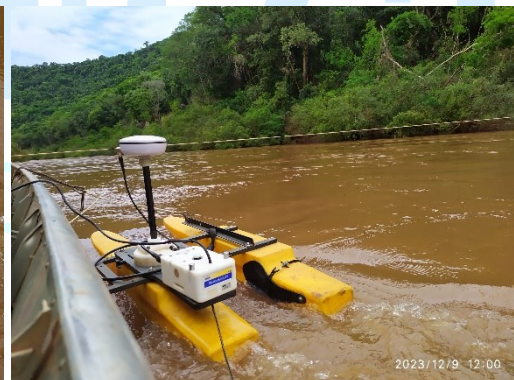
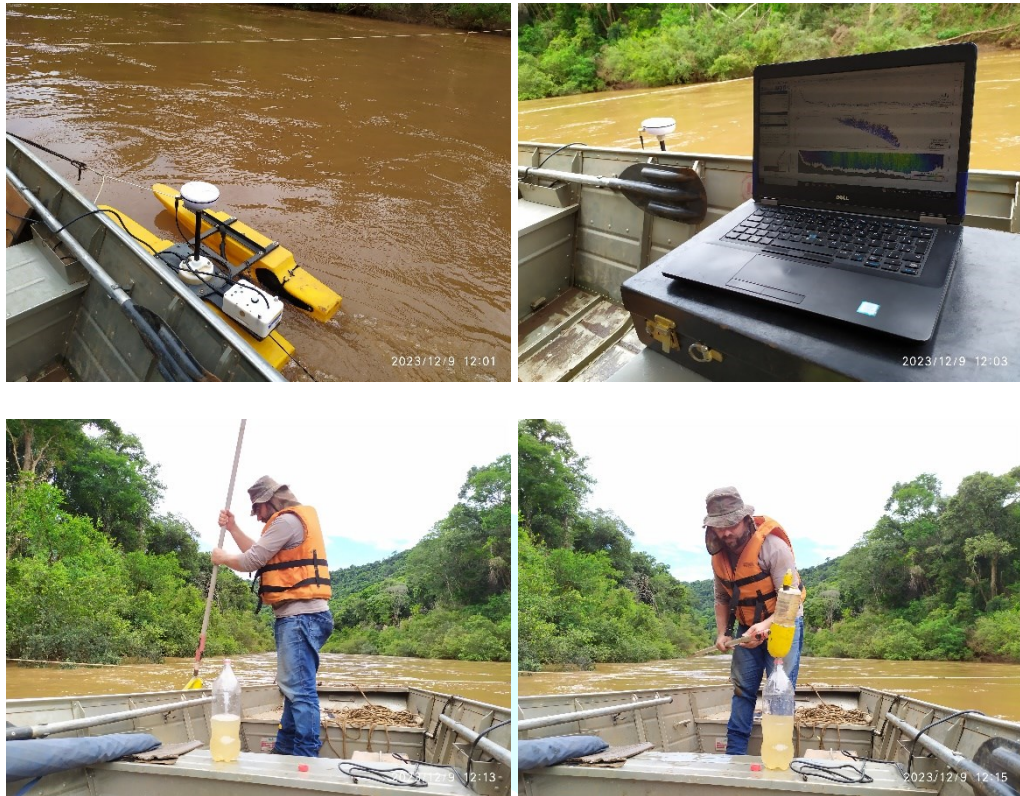
Figura 8 - Imagens obtidas durante os serviços de hidrometria PCH Cantu 2 Montante 1 dia 09/12/2023.

- Cota média: 222 cm
- Medição de descarga líquida pelo método acústico (ADCP);
- Coleta de sedimentos em suspensão e de fundo utilizando o método de Igual Incremento de Descarga (IID), com o amostrador DH-48.
- Nivelamento das réguas linimétricas;
- Limpeza da seção;
- Manutenção preventiva no posto telemétrico;
- Testes dos equipamentos;

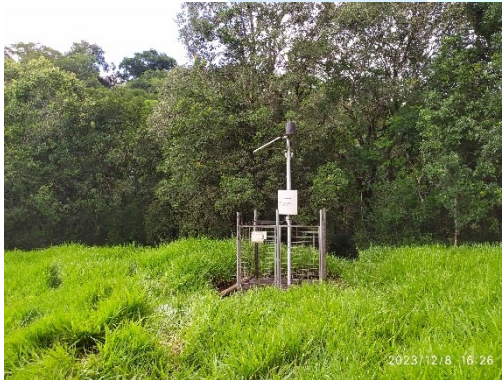
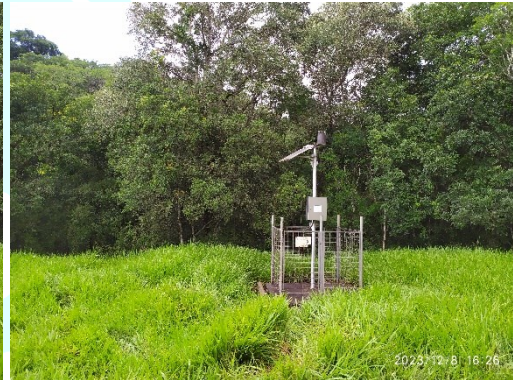
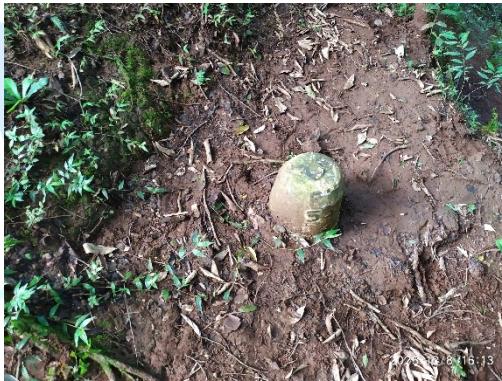
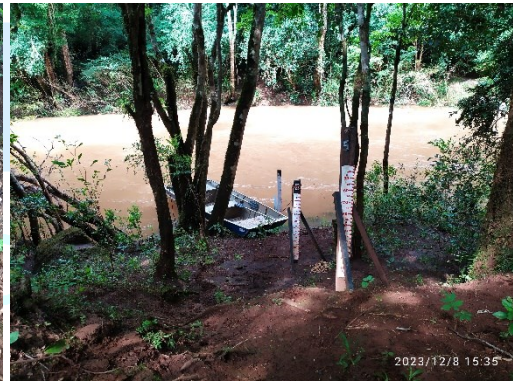
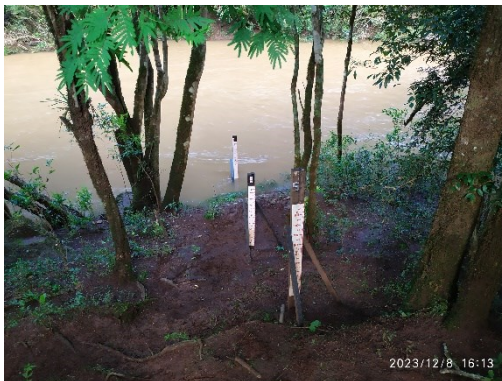
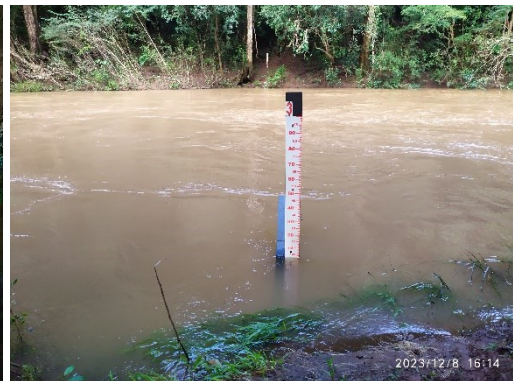
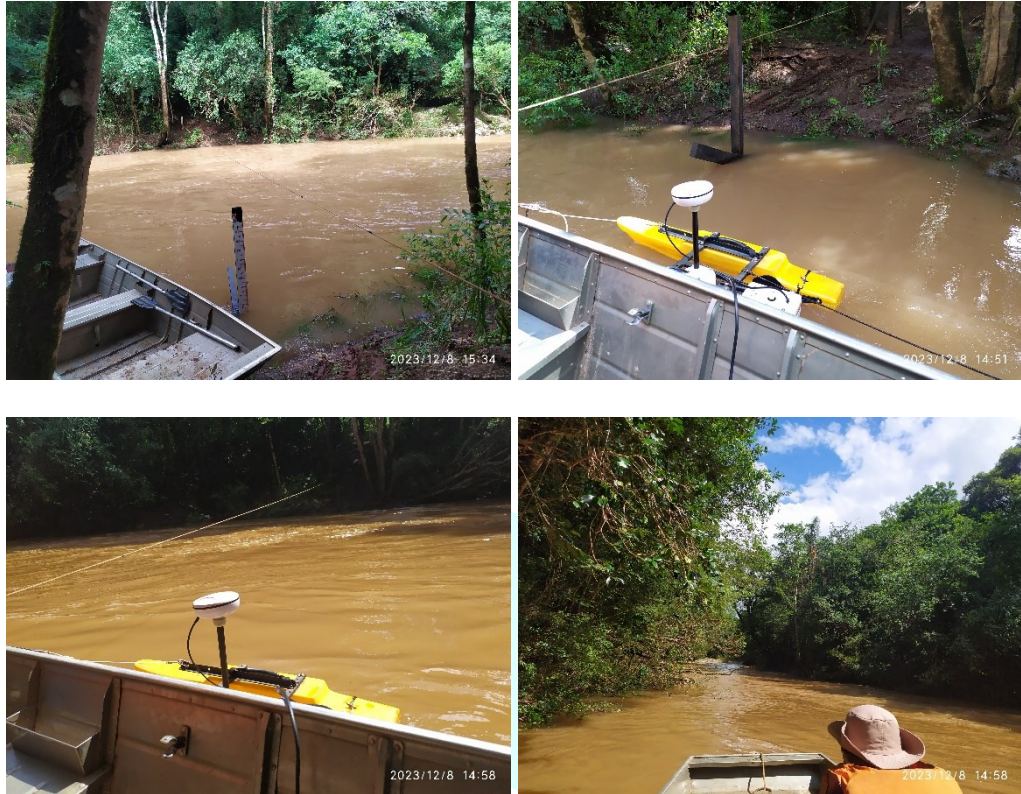
Figura 9 - Imagens obtidas durante os serviços de hidrometria PCH Cantu 2 Rio Branco no dia 04/06/2023.

- Cota média: 205 cm
- Medição de descarga líquida pelo método acústico (ADCP);
- Nivelamento das réguas linimétricas;
- Limpeza da seção;
- Manutenção preventiva no posto telemétrico;
- Testes dos equipamentos;
