Relatório de Operação e Manutenção das Estações Hidrométricas PCH CANTU II

ELABORAÇÃO
OVERTECH SOLUÇÕES TECNOLÓGICAS LTDA.

Março de 2025
Cascavel – Paraná

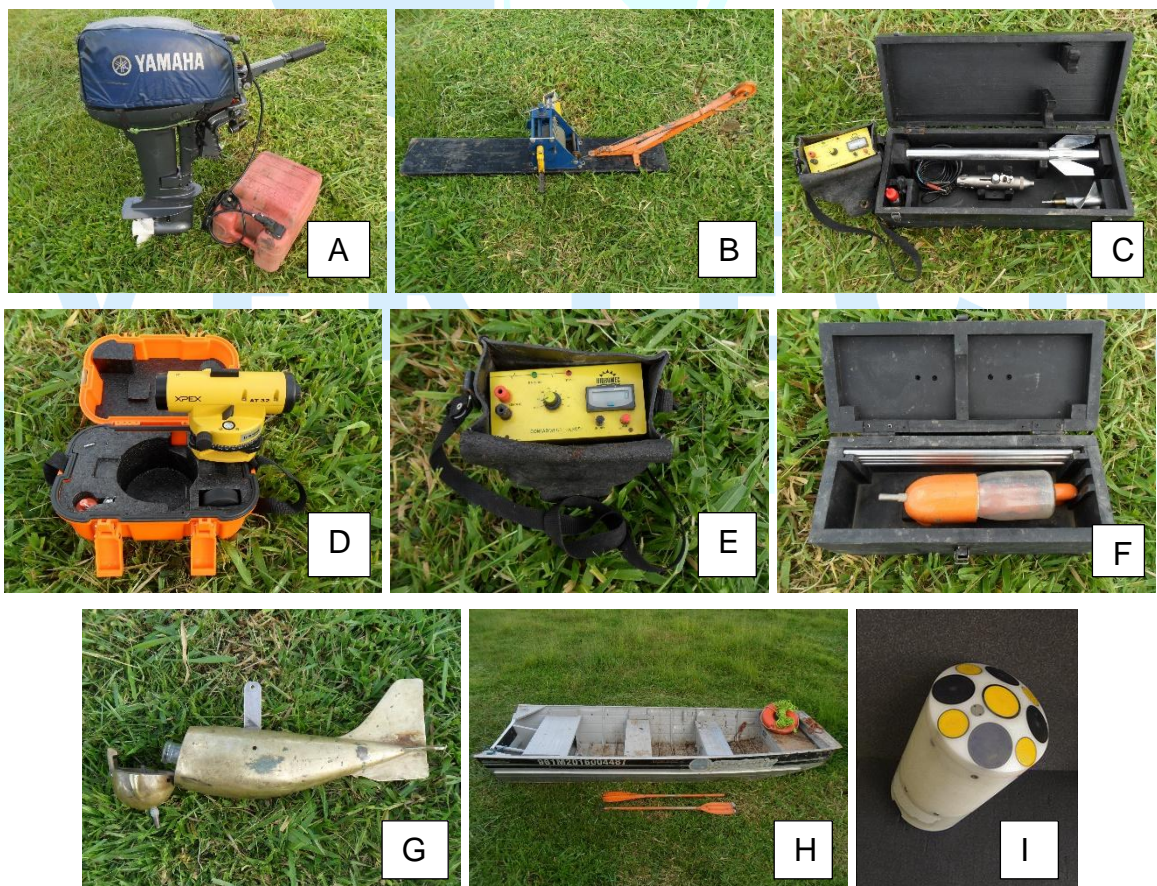
- A) Motor de Popa (Yamaha);
- B) Guincho Hidrométrico (Hidromec);
- C) Molinete Hidrométrico (HC/AOTT/Newton/MLN-15/IH);
- D) Nível Topográfico (NA720, XPEX, KL22, AT32)
- E) Contador Digital de Pulsos (HC/AOTT);
- F) Amostrador de Sedimento (USDH-48);
- G) Amostrador de Sedimento (USDH-49);
- H) Barco (Levefort);
- I) ADCP M9.

Figura 2. Equipamentos empregados no monitoramento hidrométrico.

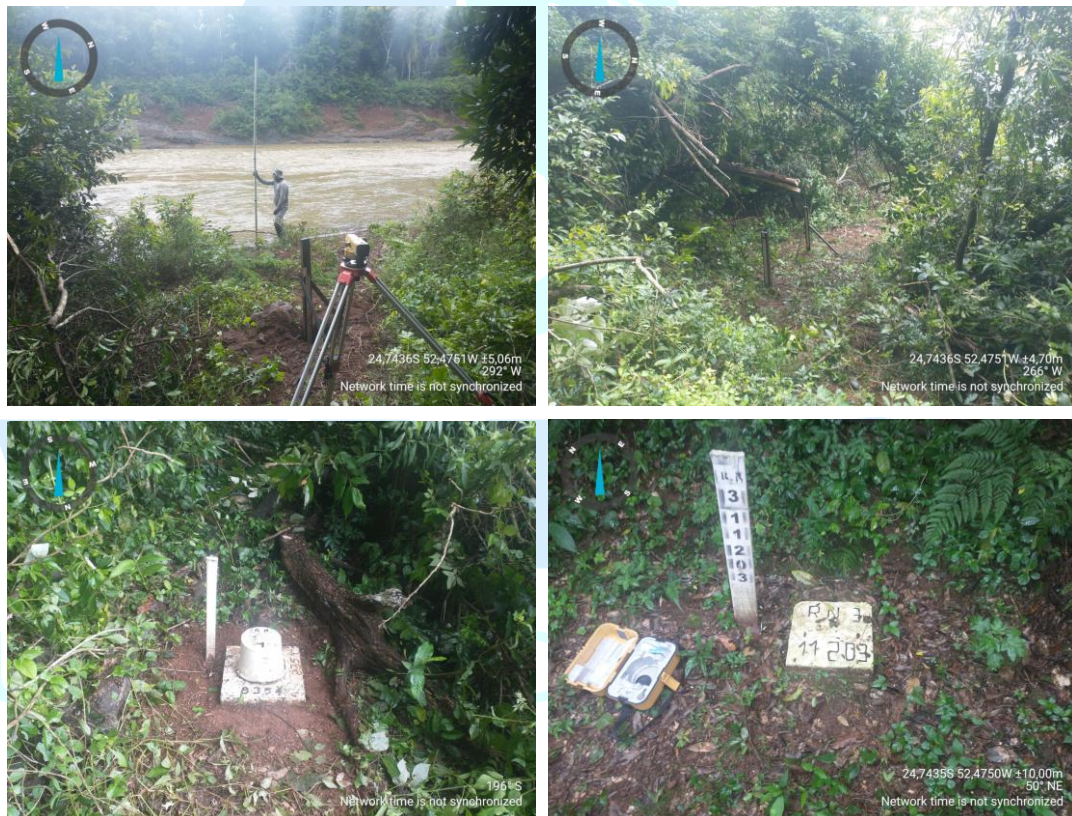
- Cota média: 201 cm;
- Nivelamento de réguas linimétricas
- Manutenção preventiva no posto telemétrico;
- Testes e limpeza dos equipamentos;
- Download de retrieves;
- Medição de vazão não realizada em decorrência do mau tempo e chuva intensa no local.

Figura 7 - Imagens obtidas durante os serviços de inspeção e limpeza da PCD em PCH Cantu 2 Jusante.

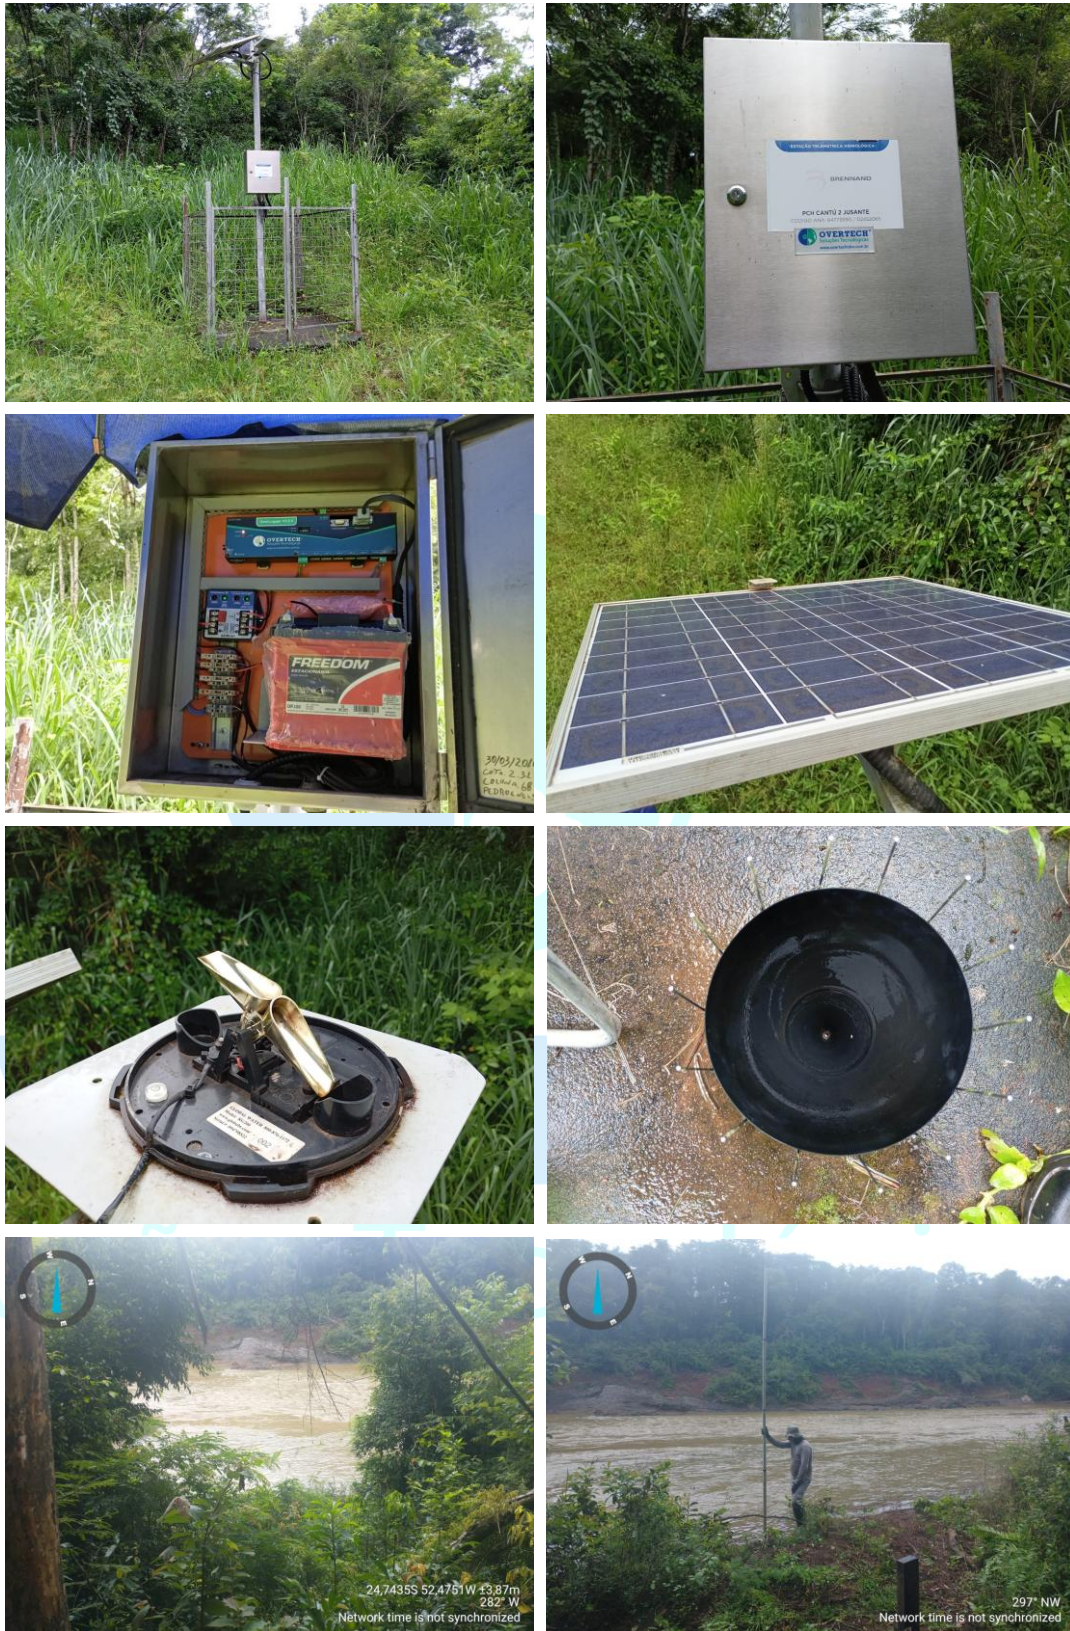
Figura 8 - Imagens obtidas durante os serviços de inspeção e limpeza da PCD em PCH Cantu 2 Jusante.

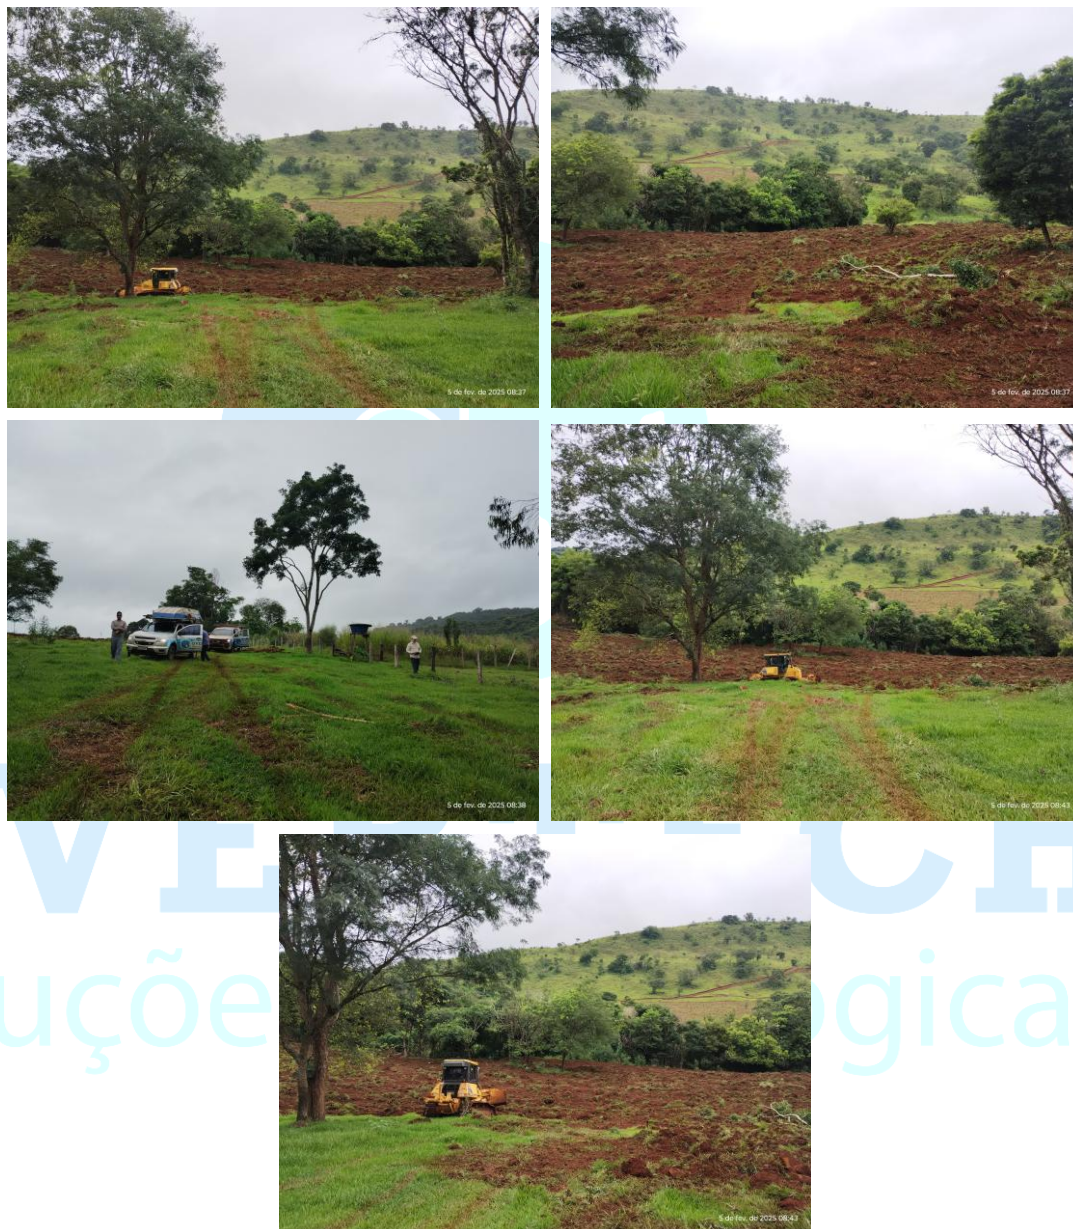
- Visita não realizada em razão das condições inadequadas da estrada de acesso à estação, comprometida em decorrência do manejo de terra no local.

Figura 9 - Imagens obtidas durante os serviços na PCH Cantu 2 Montante 1

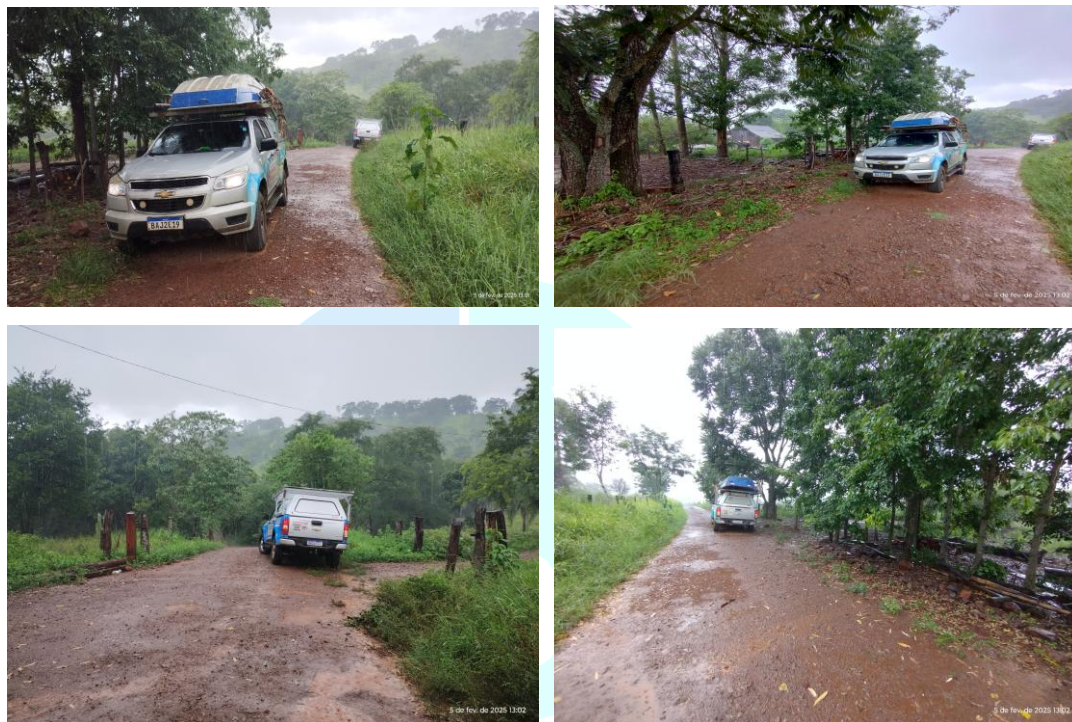
- Visita não realizada em razão das chuvas intensas no local, que impossibilitaram a execução da atividade.

Figura 10 - Imagens obtidas durante os serviços de hidrometria na PCH Cantu 2 Rio Branco.
