Relatório de Operação e Manutenção das Estações Hidrométricas PCH CANTU II

ELABORAÇÃO
OVERTECH SOLUÇÕES TECNOLÓGICAS LTDA.

Dezembro de 2025
Cascavel – Paraná

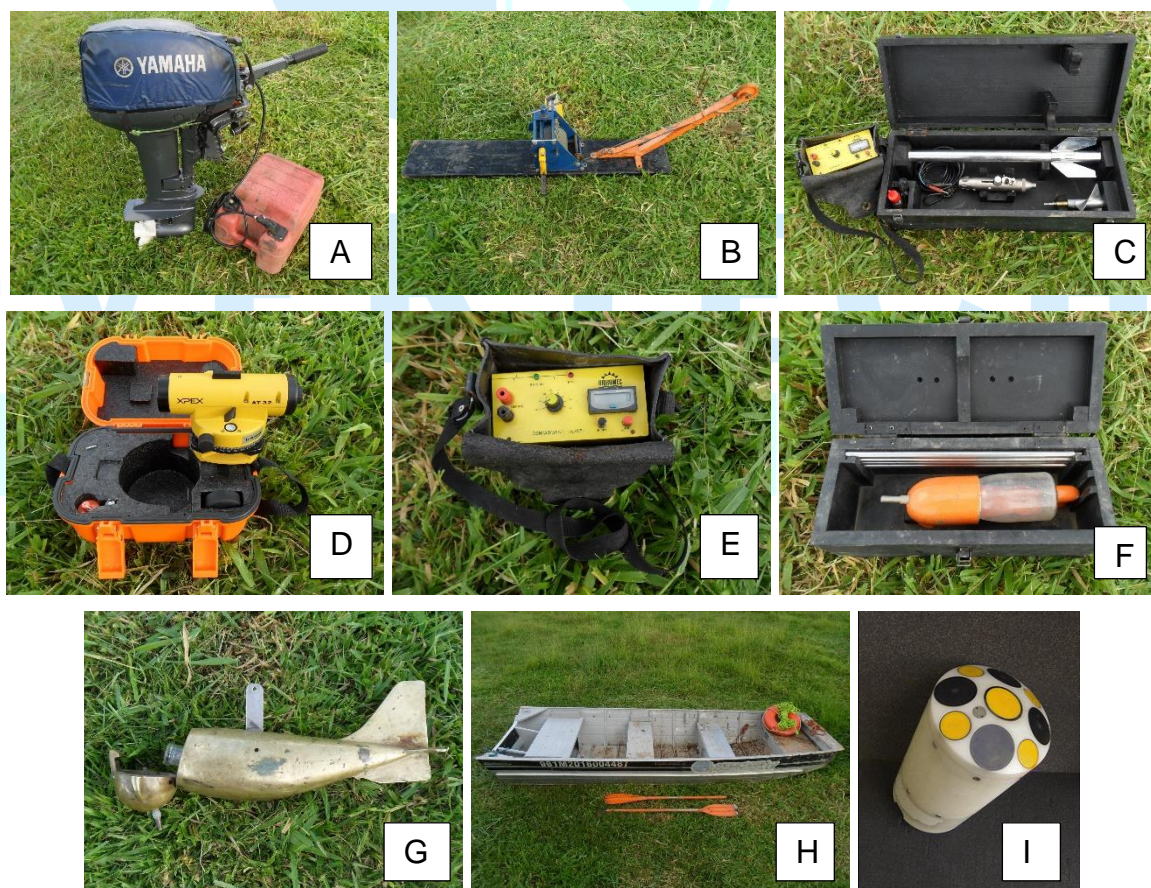
Figura 2. Equipamentos empregados no monitoramento hidrométrico.

- A) Motor de Popa (Yamaha);
- B) Guincho Hidrométrico (Hidromec);
- C) Molinete Hidrométrico (HC/AOTT/Newton/MLN-15/IH);
- D) Nível Topográfico (NA720, XPEX, KL22, AT32)
- E) Contador Digital de Pulsos (HC/AOTT);
- F) Amostrador de Sedimento (USDH-48);
- G) Amostrador de Sedimento (USDH-49);
- H) Barco (Levefort);
- I) ADCP M9.

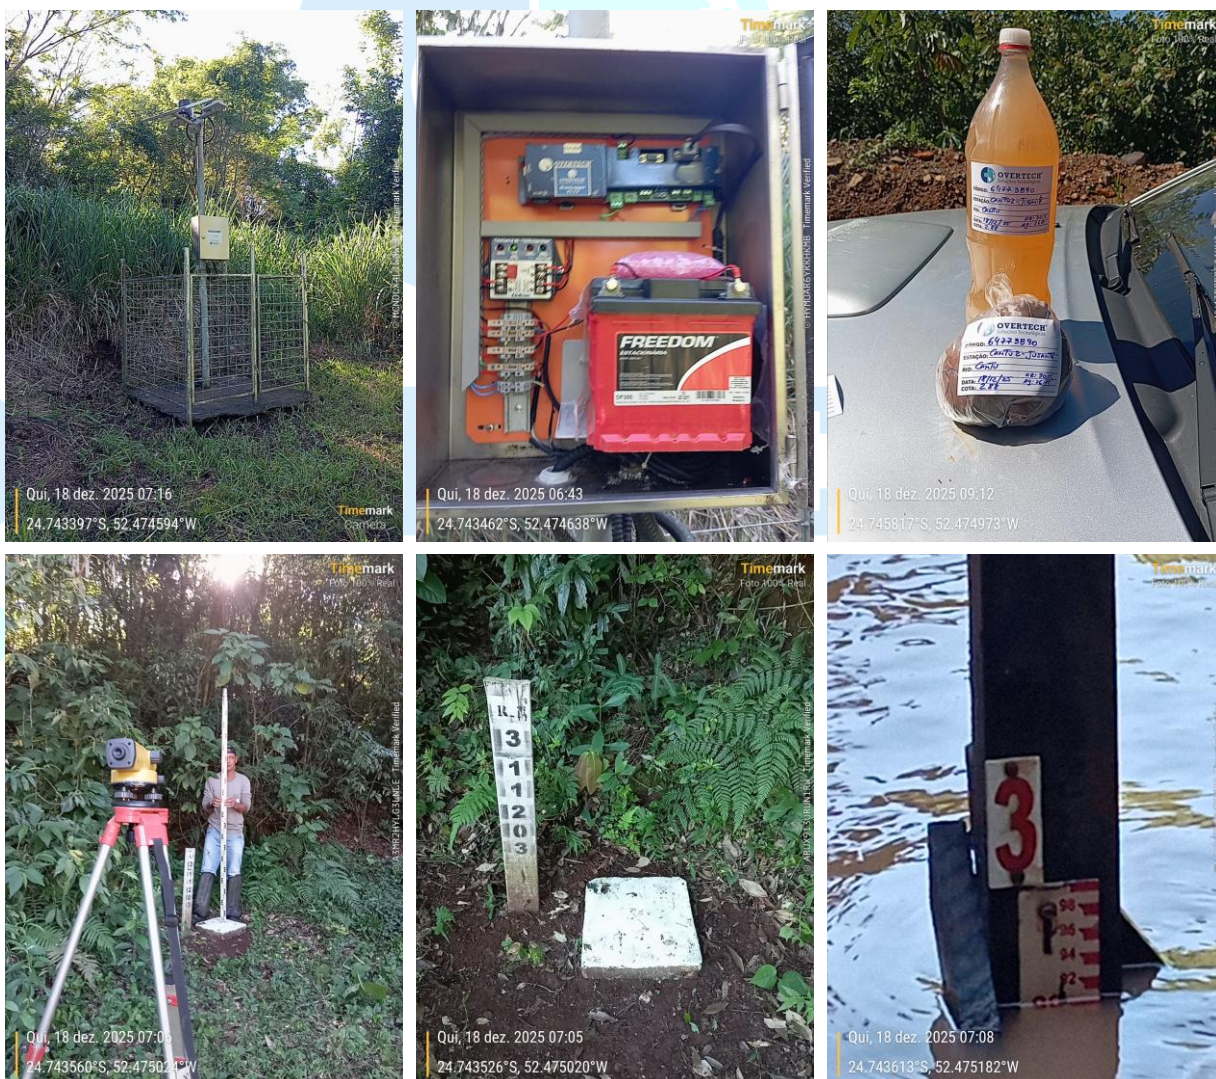
Figura 7 - Imagens obtidas durante os serviços de inspeção e limpeza da PCD em PCH Cantu 2 Jusante.

- Cota média: 290 cm;
- Medição de descarga líquida pelo molinete hidrométrico;
- Coleta de sedimentos em suspensão utilizando o método de Igual Incremento de Descarga (IID), com o amostrador DH-48. Fundo leito rochoso, coletado nas margens;
- Nivelamento das réguas linimétricas e limpeza da seção;
- Manutenção no posto telemétrico e testes dos equipamentos;
- Limpeza e testes no pluviômetro.

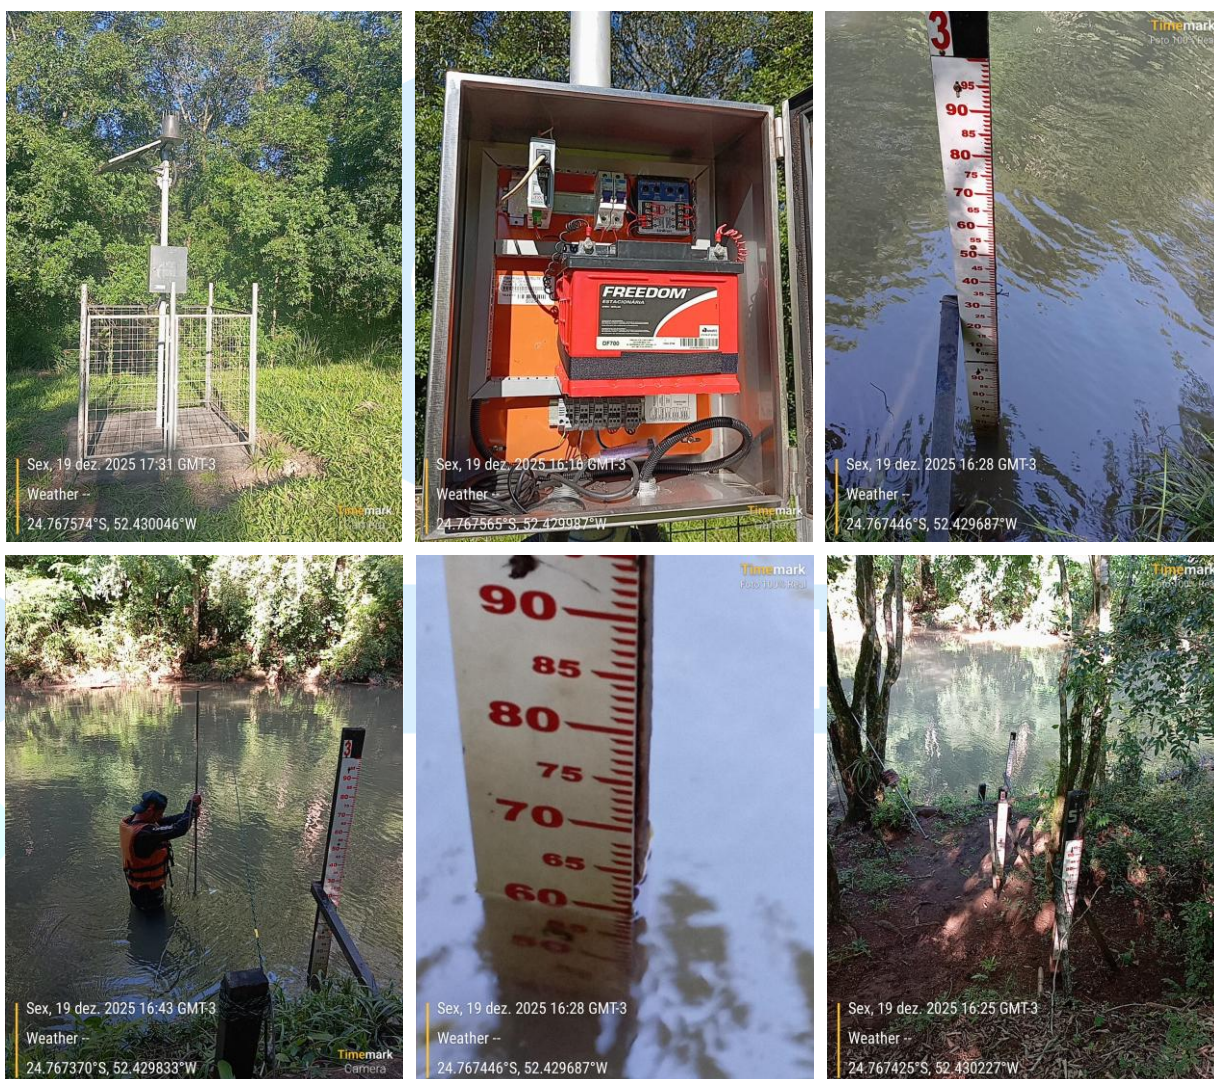
Figura 9 - Imagens obtidas durante os serviços de hidrometria na PCH Cantu 2 Rio Branco.

- Cota média: 159 cm;
- Medição de descarga líquida pelo molinete hidrométrico;
- Nivelamento das réguas linimétricas e limpeza da seção;
- Manutenção no posto telemétrico e testes dos equipamentos.
- Limpeza e testes no pluviômetro.

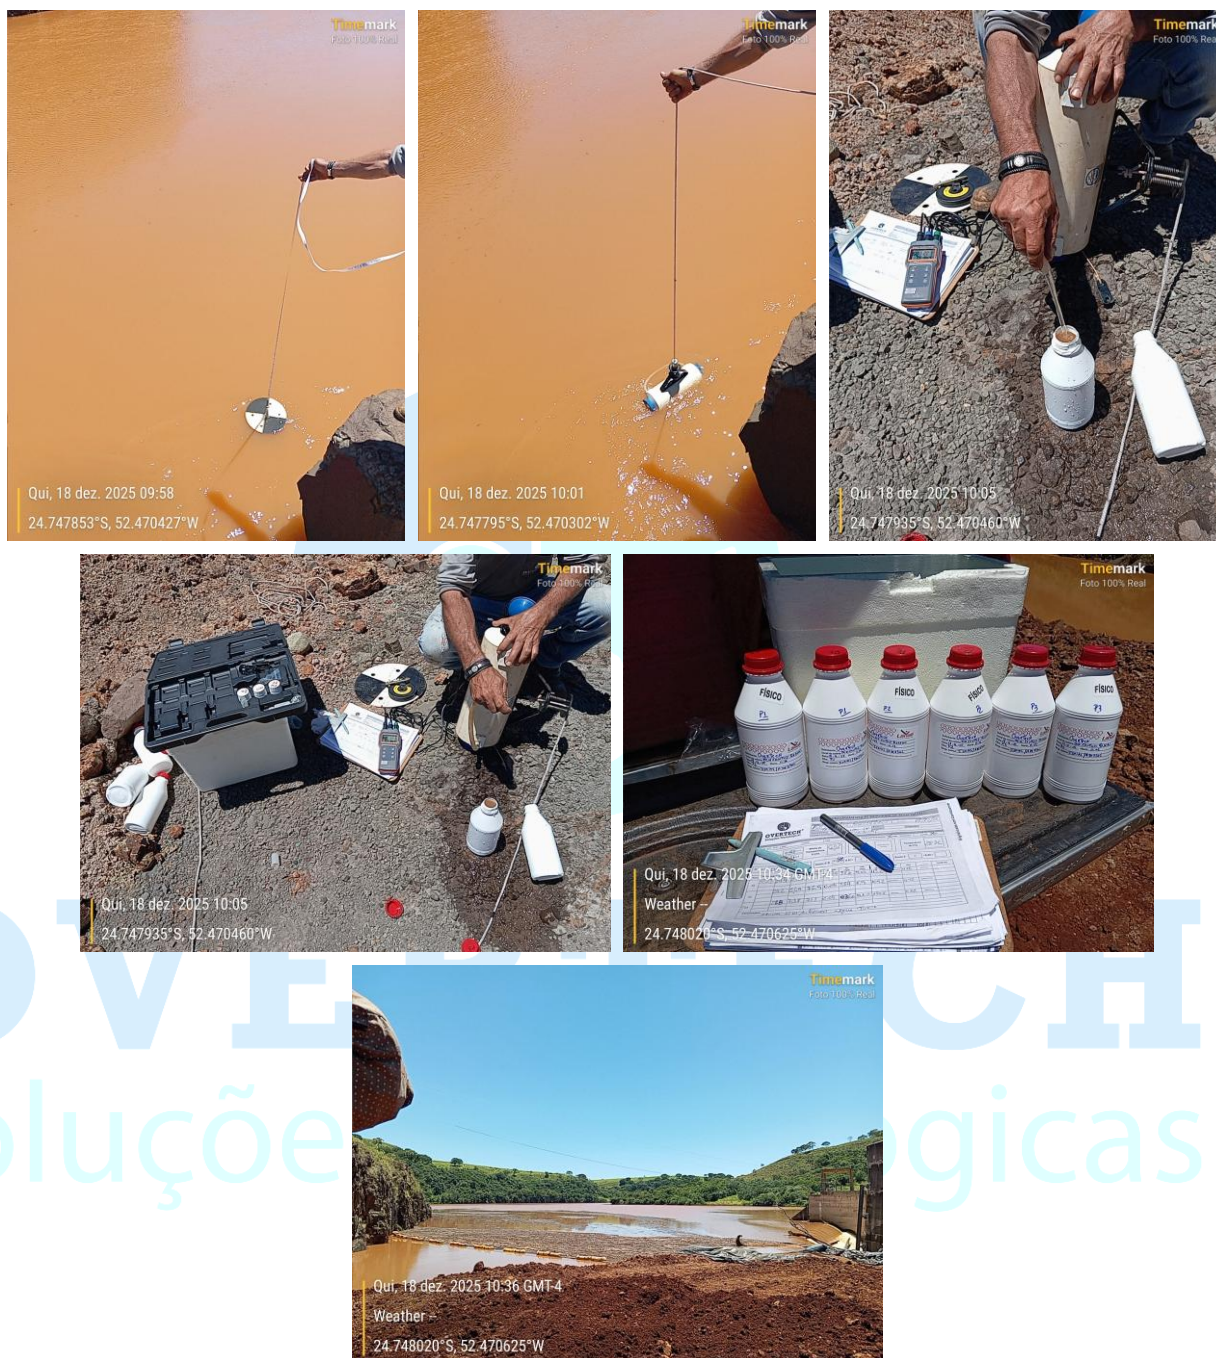
Figura 11 - Imagens obtidas durante os serviços de QA na PCH Cantu 2.

Observações: **chuva 72hs Anterior - Água Turva**
