BRENNAND  
PCH CANTU II

# **Monitoramento Hidrológico da PCH Cantu II em Atendimento à Resolução Conjunta nº127/2022**

## **Relatório Trimestral**

**PERÍODO: janeiro a março de 2026**

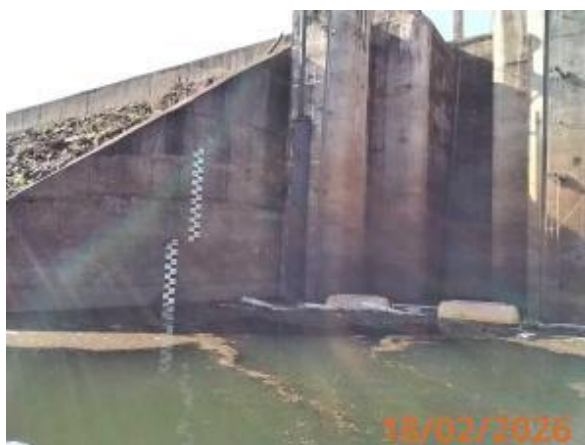
Figura 2 – 64773880 - Atividades realizadas em 18/02/2026

| OBS: Obs. Gerais compl.: Não encontrado PCD. Sensor de nível do barramento da estação está ligado ao sistema interno da Brennand. | | | |

Régua 41367-NA

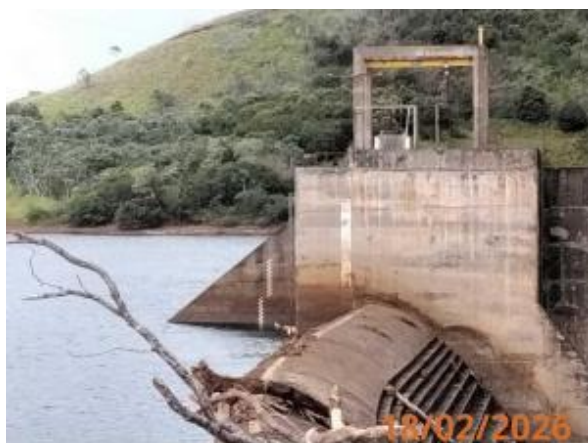
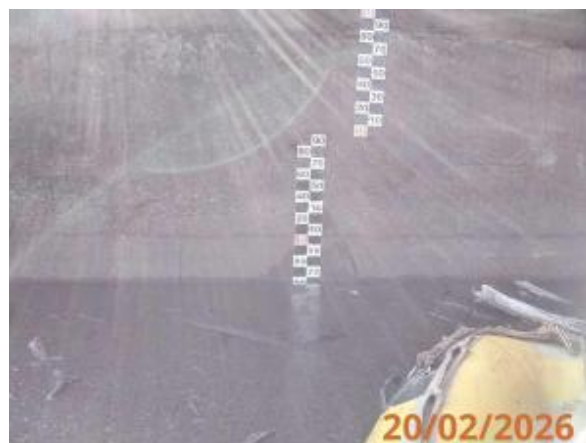
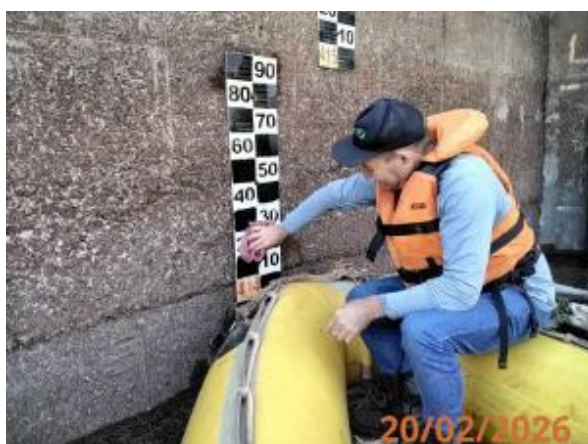
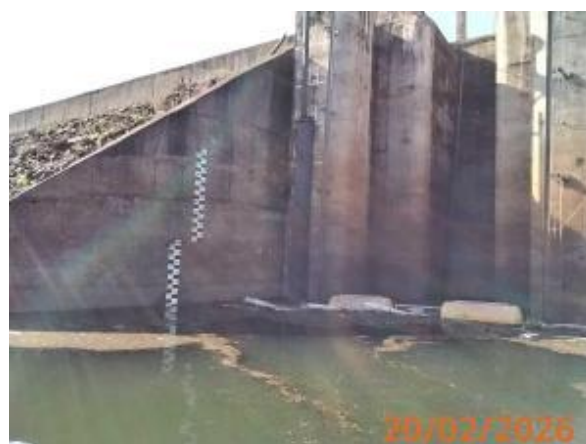
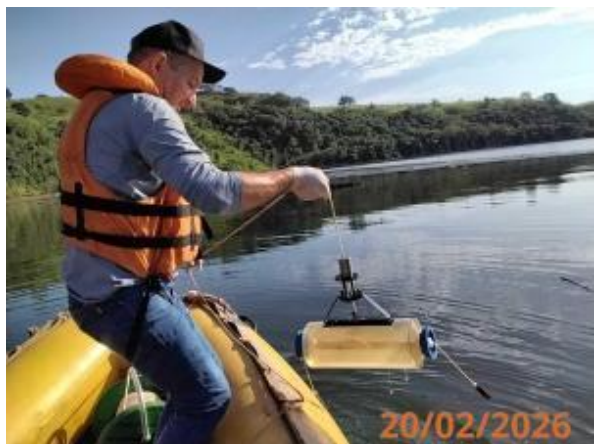
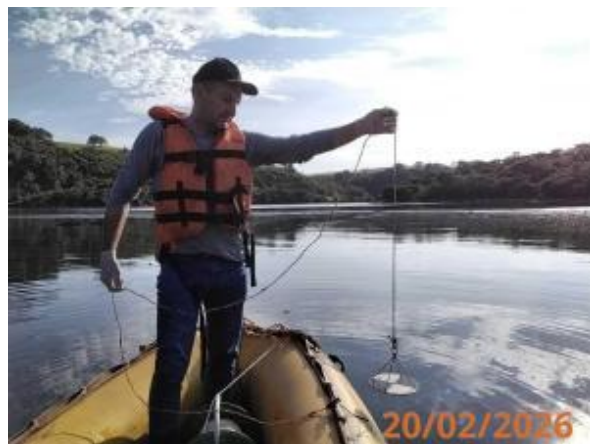
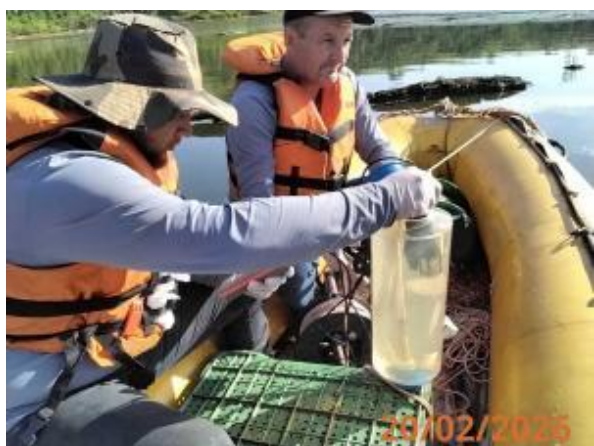
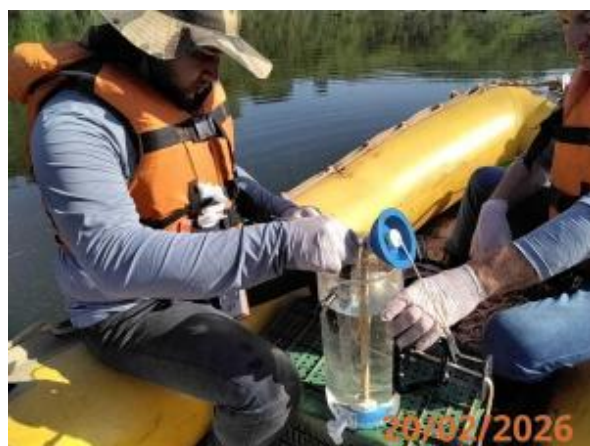
Figura 3 — 64773880 - Atividades realizadas em 20/02/2026

| OBS: Esse ponto não possui zona anóxida, valor OD medido fundo 1,2 mg/l. | | | |

Vista geral das réguas

Régua 413 NA

Limpeza/desassoreamento de réguas

Vista geral da seção de réguas

Amostragem de Água

Aferição dos parâmetros de qualidade da água:  
Transparência da água

Aferição dos parâmetros de qualidade da água: OD

Aferição dos parâmetros de qualidade da água: pH

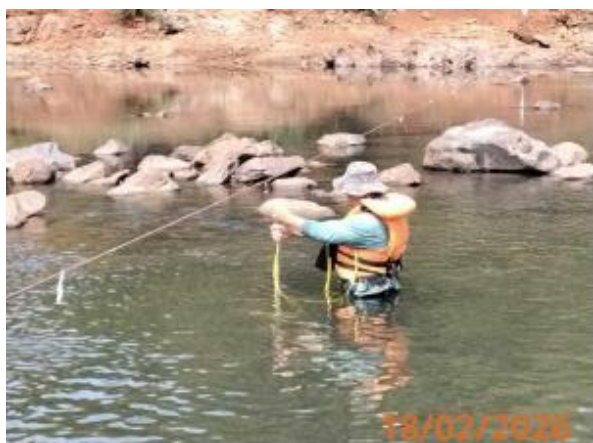
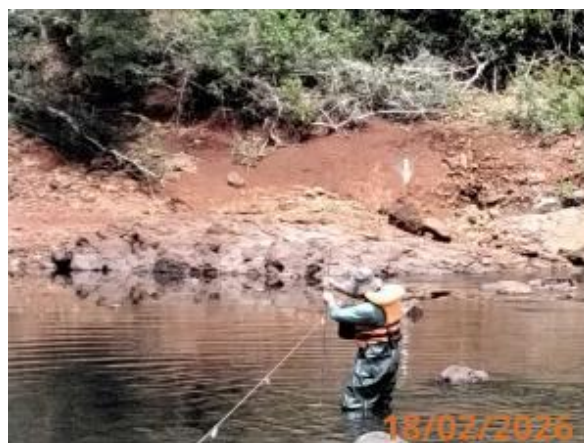
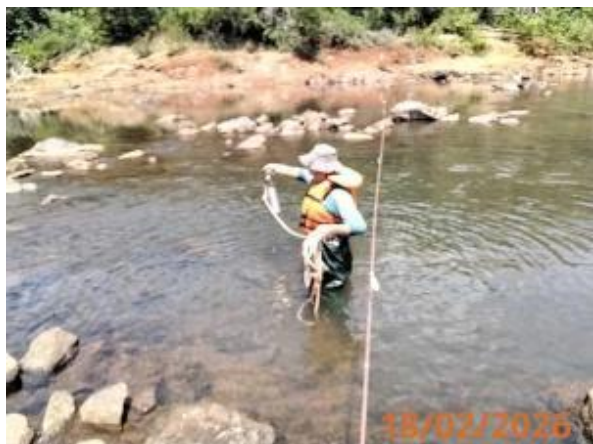
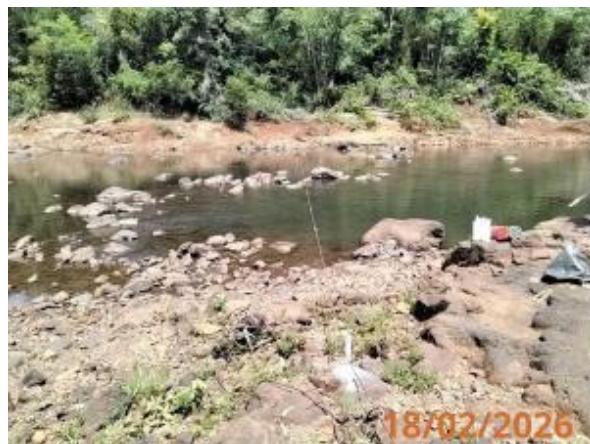
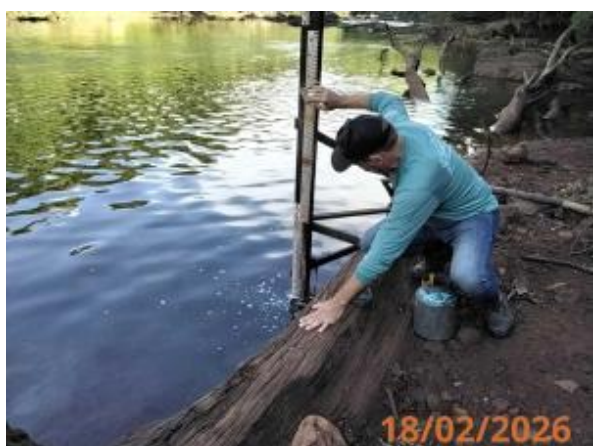
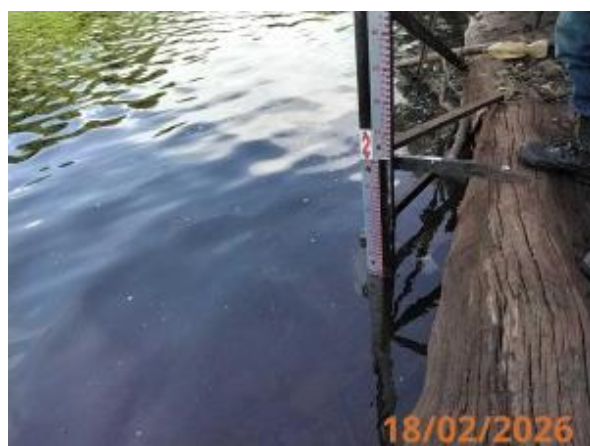
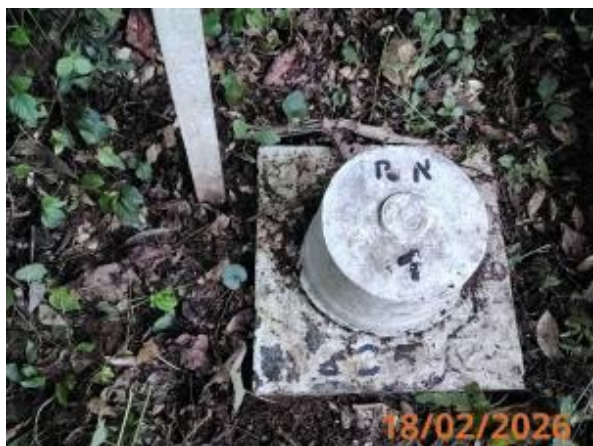
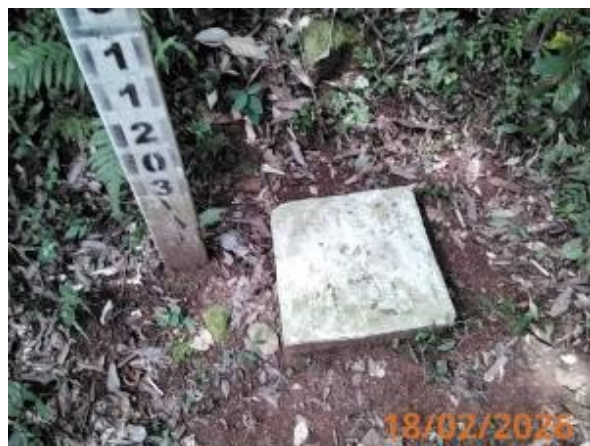
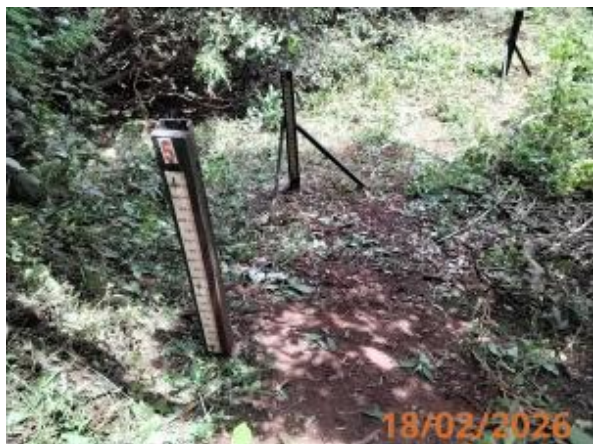
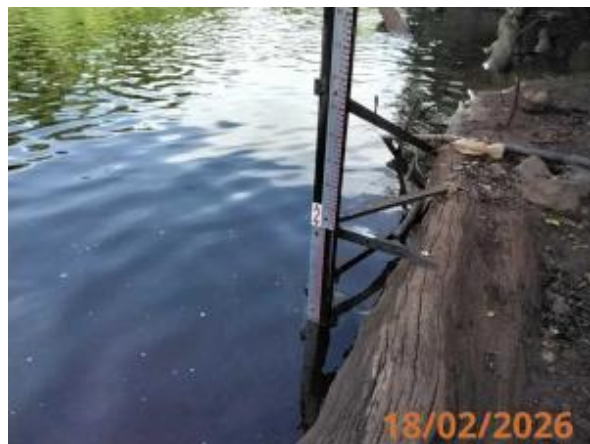
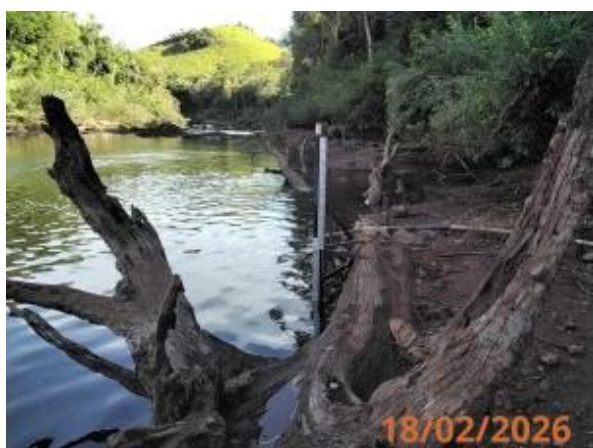
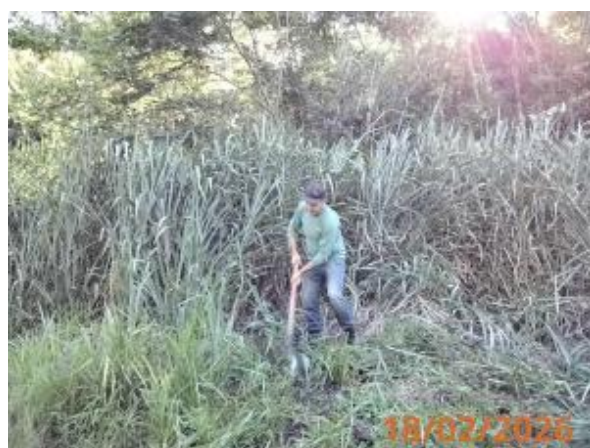
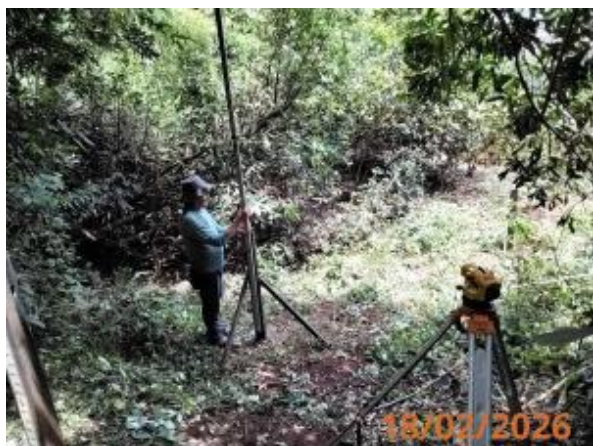
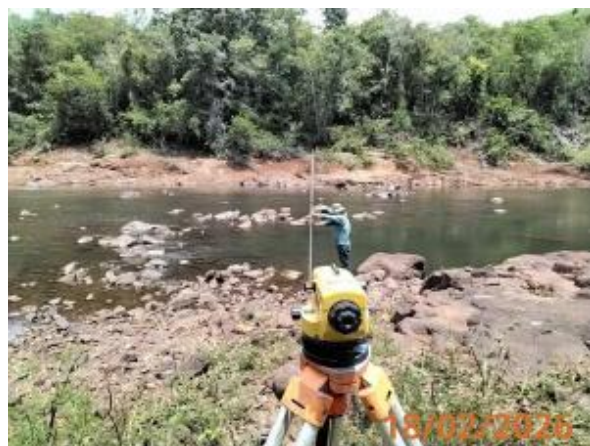
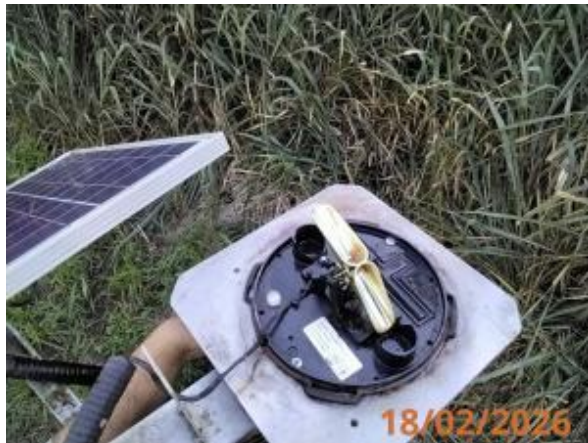
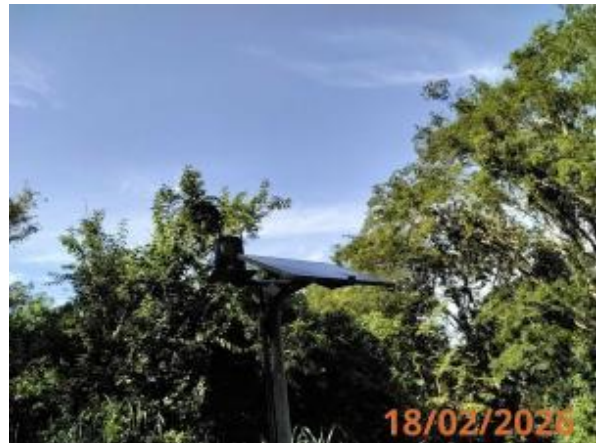
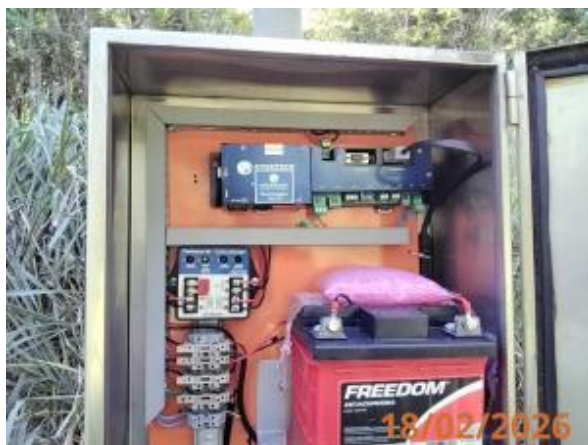
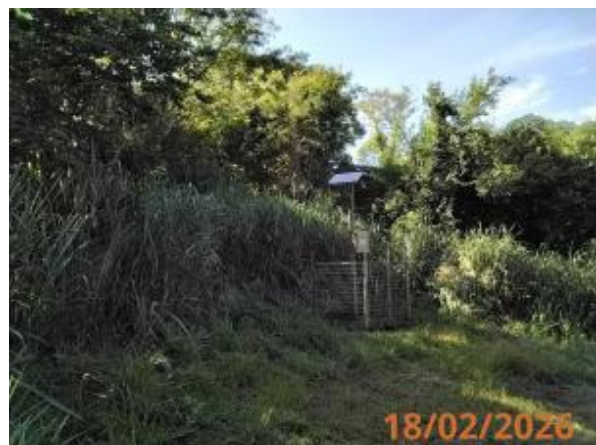
Figura 4 - 02452065-64773890 - Atividades realizadas em 18/02/2026

Medição da descarga líquida

Medição da descarga sólida em suspensão

Amostragem de material de leito

Seção de medição

Limpeza/desassoreamento de réguas

Régua 2 NA

RN1

RN3

Réguas 5-4

Régua 2 N.A.

Vista geral das réguas

Limpeza da vegetação na área da estação

Nivelamento de réguas

Levantamento da seção transversal

Pluviômetro

Painel Solar

Componentes da PCD

Vista Geral da estação

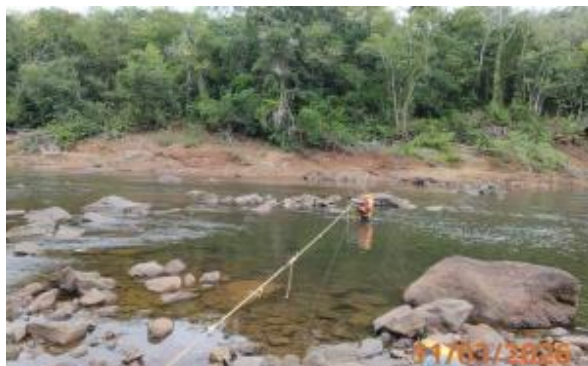
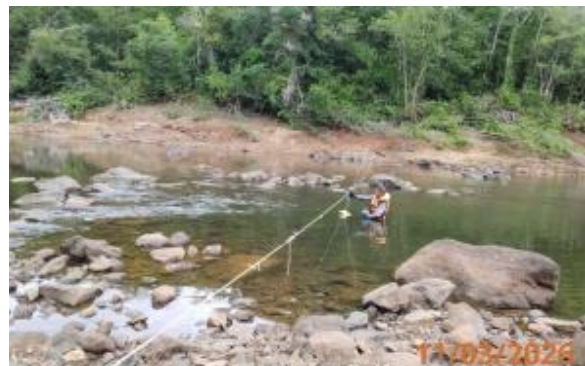
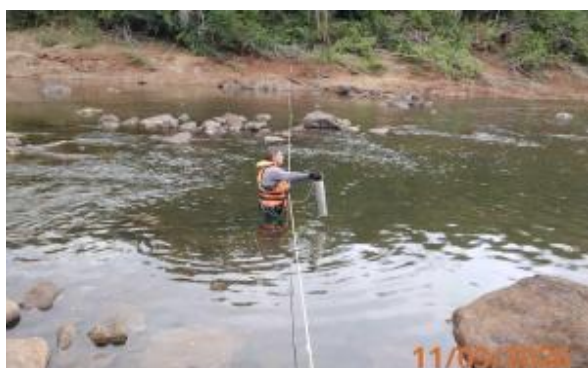
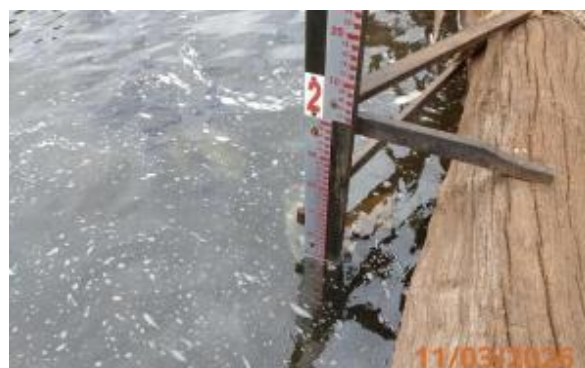
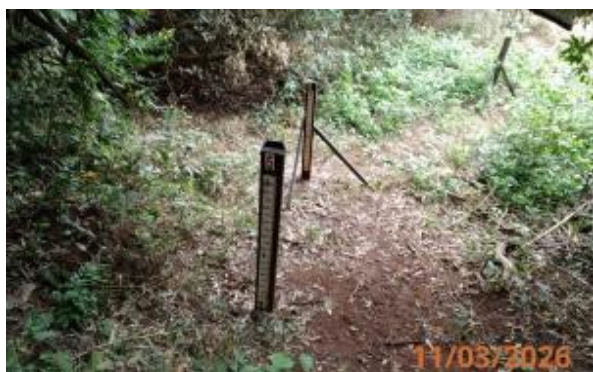
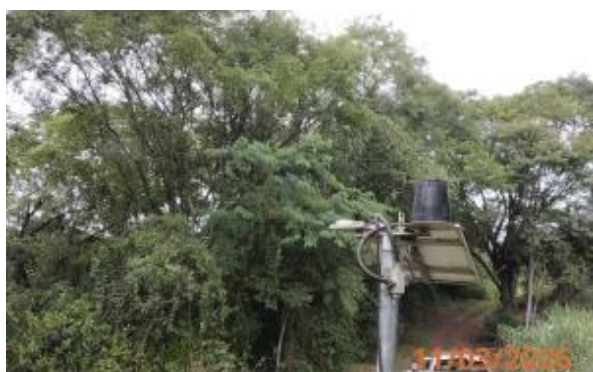
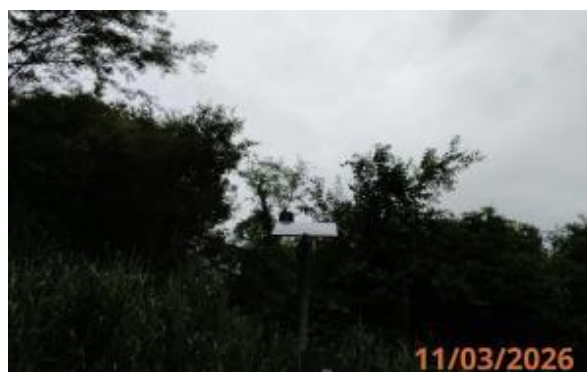
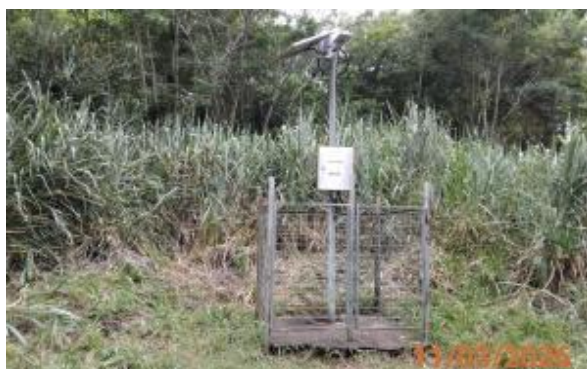
Figura 5 - 02452065-64773890 - Atividades realizadas em 11/03/2026

| <p>OBS: Obs. Compl.: Situação da amostra: Na medição realizada, a coleta de fundo foi representativa para análise laboratorial;</p> <p>Obs. Gerais compl.: Inspeção preventiva, não coletado dados da estação.</p> | | | |

Medição da descarga líquida

Medição da descarga sólida em suspensão

Amostragem de material de leito

Régua 2 N.A.

Vista geral da seção de réguas

Antena

Painel solar

Vista Geral da estação

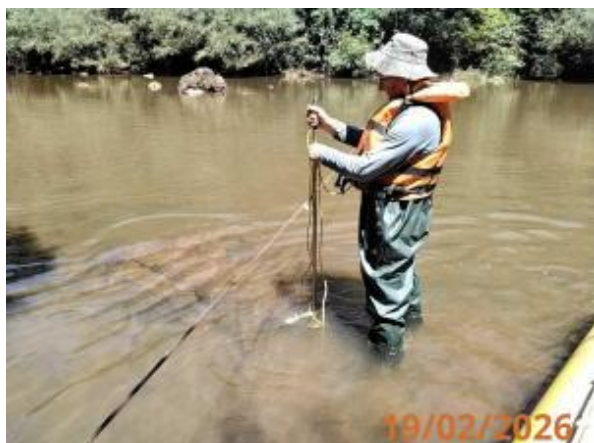
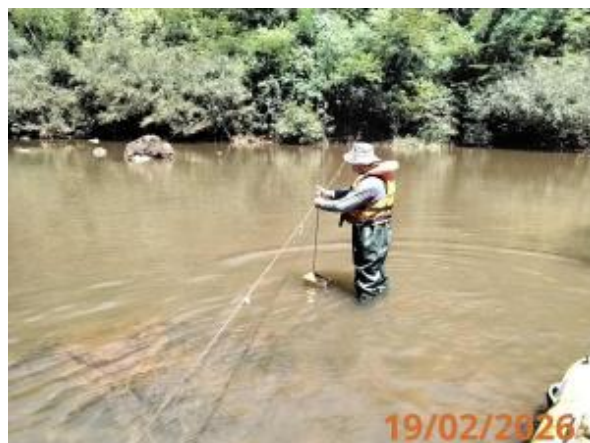
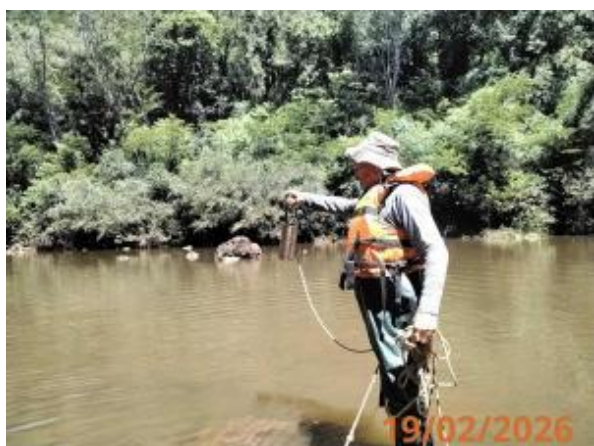
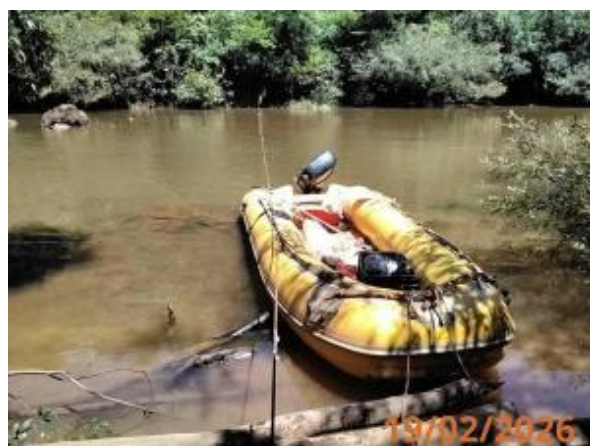
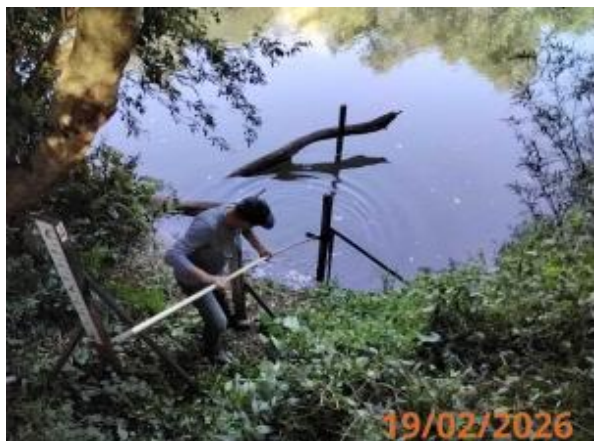
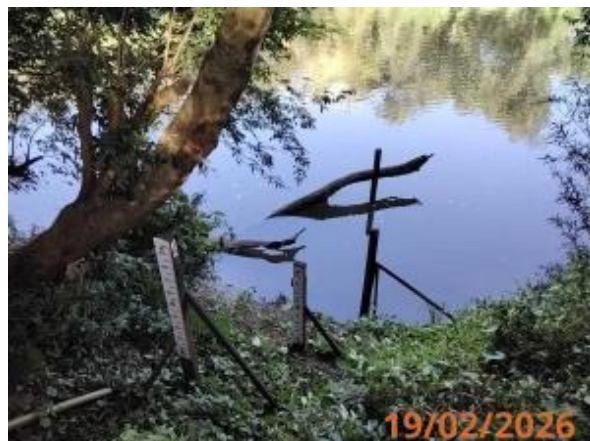
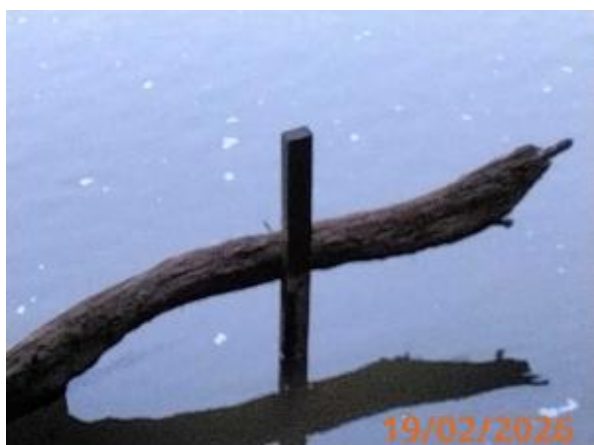
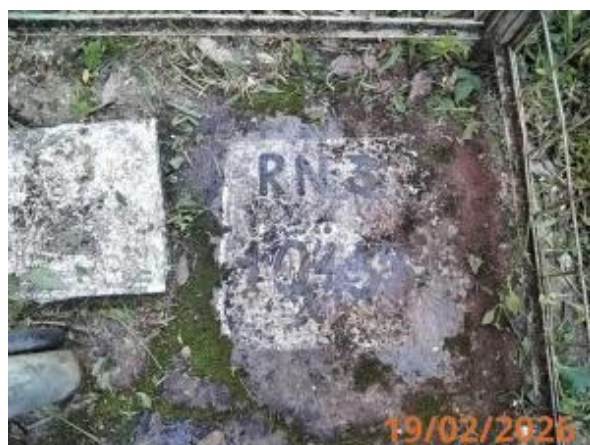
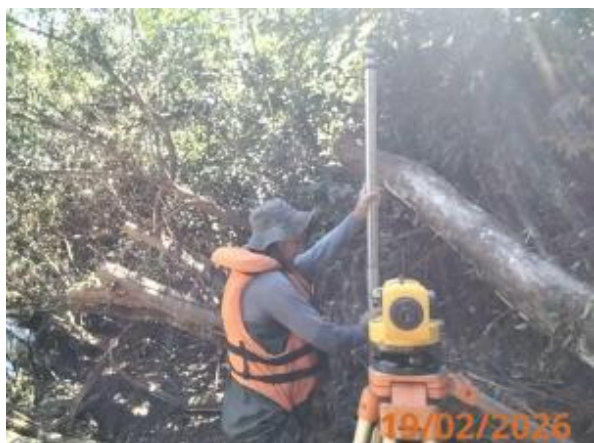
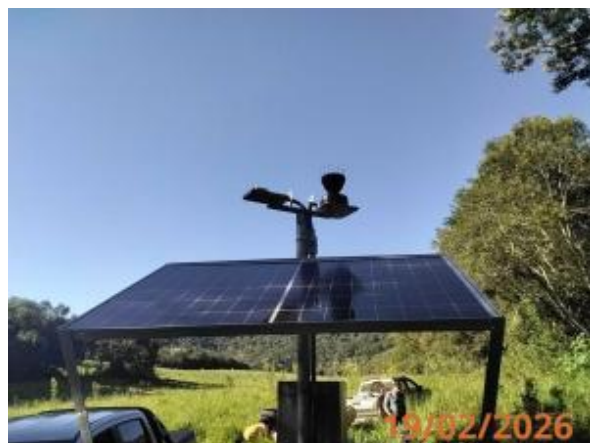
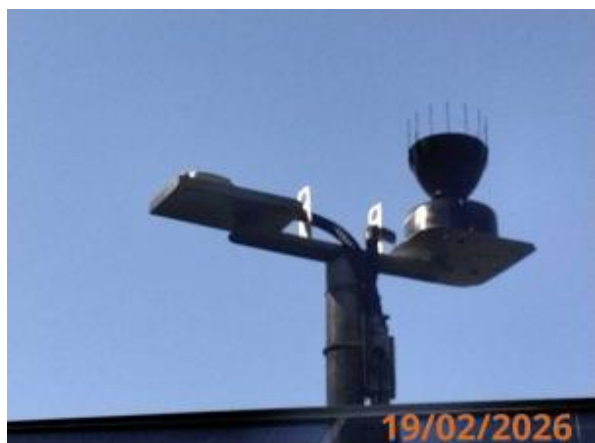
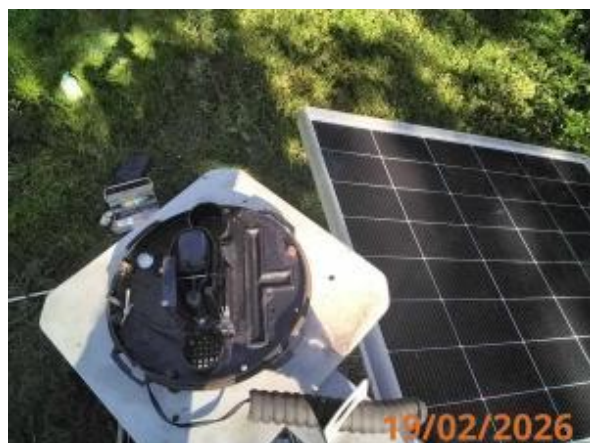
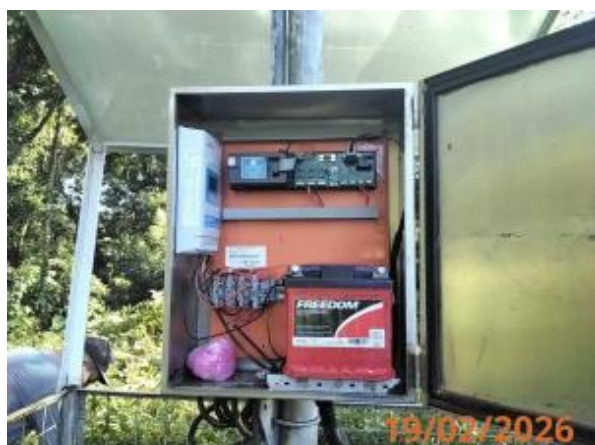
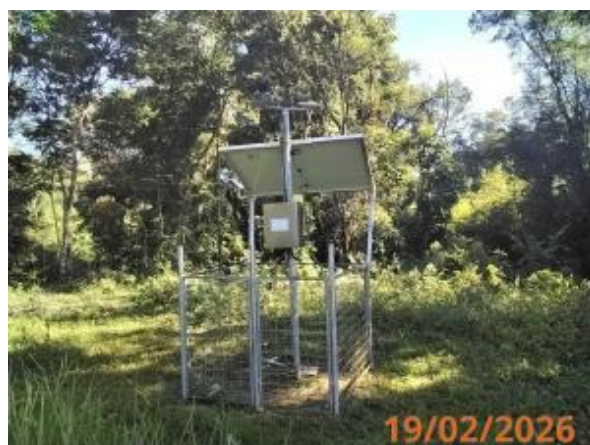
Figura 6 - 02452066-64773500 - Atividades realizadas em 19/02/2026

| <b>OBS:</b> Obs. Compl.: RN3 COTA 10455<br>Situação da amostra: Na medição realizada, a coleta de fundo foi representativa para análise laboratorial; não realizado | | | |

Medição da descarga líquida

Medição da descarga sólida em suspensão

Amostragem de material de leito

Seção de medição

Limpeza e desassoreamento de réguas

Vista geral das réguas

Régua 1 N.A.

RN3

Levantamento da seção transversal

Painel Solar

Antena

Pluviômetro

Componentes da PCD

Vista geral da estação

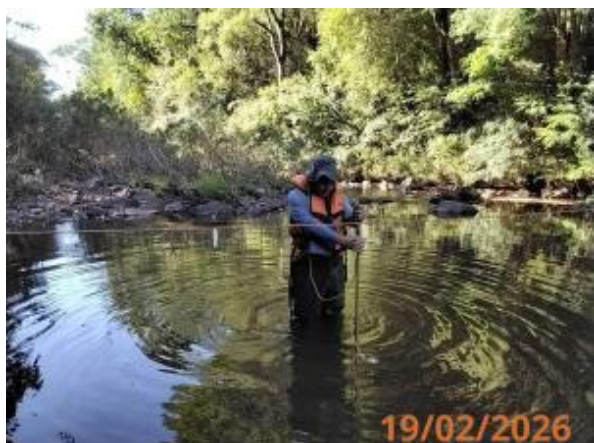
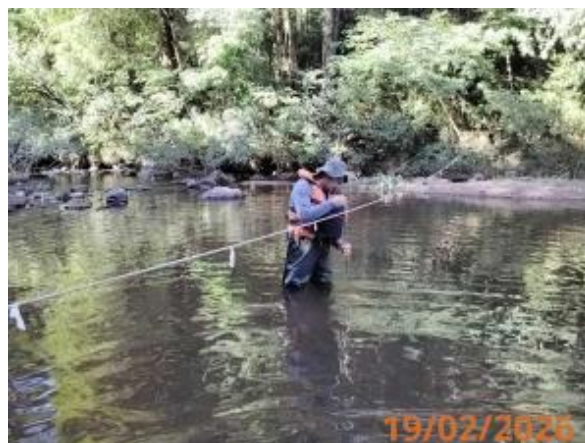
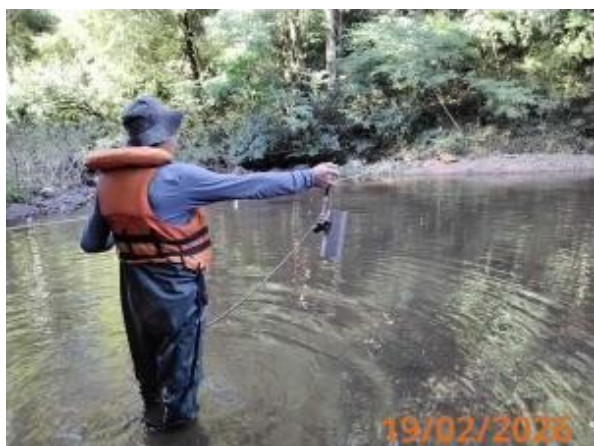
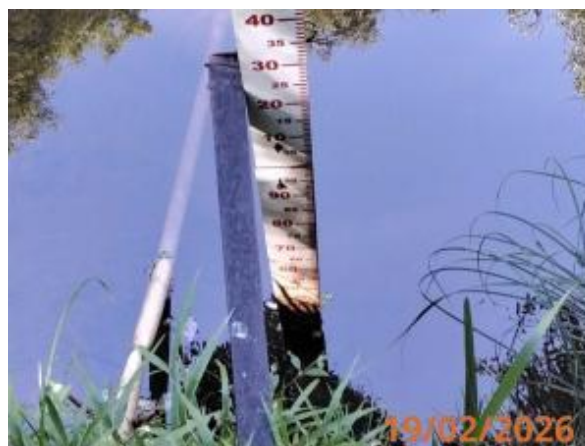
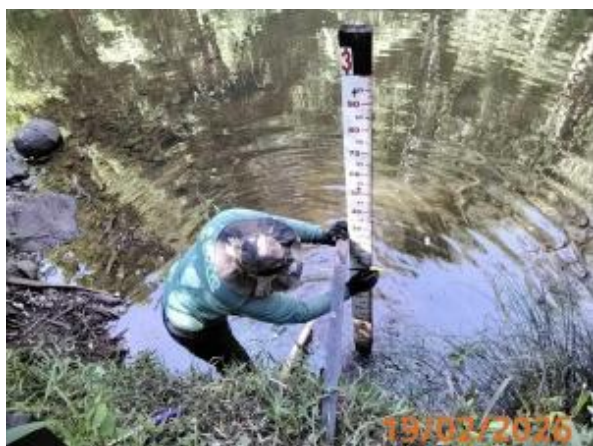
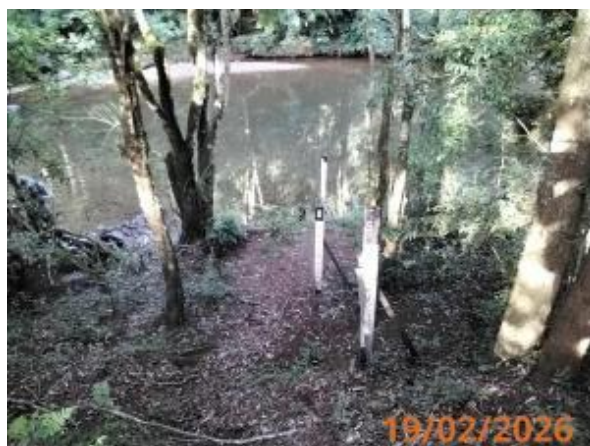
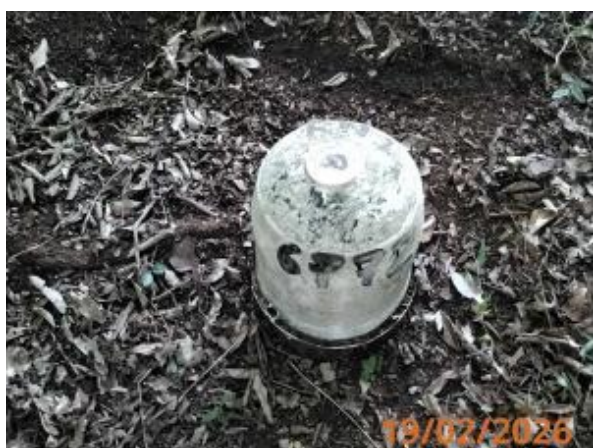
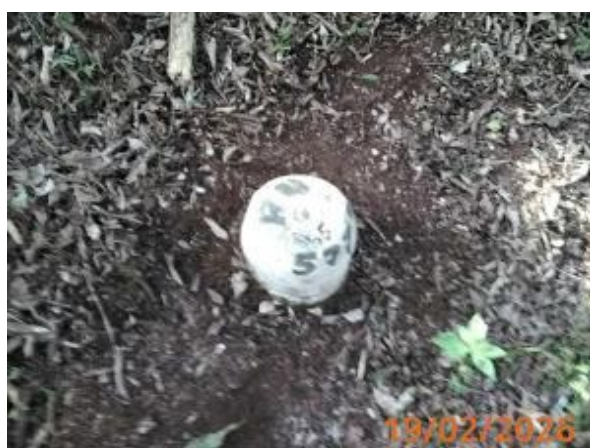
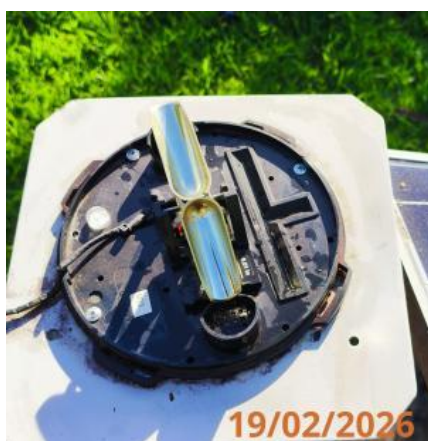
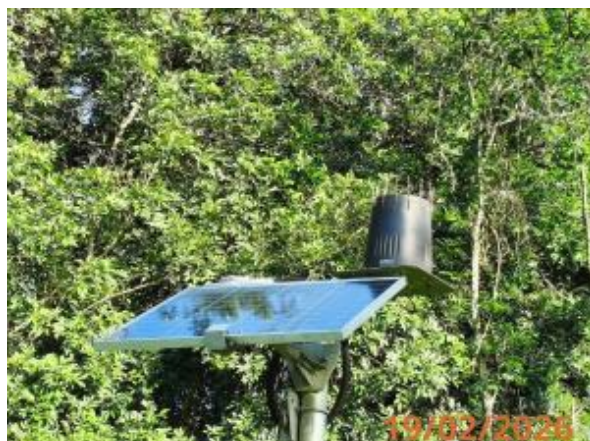
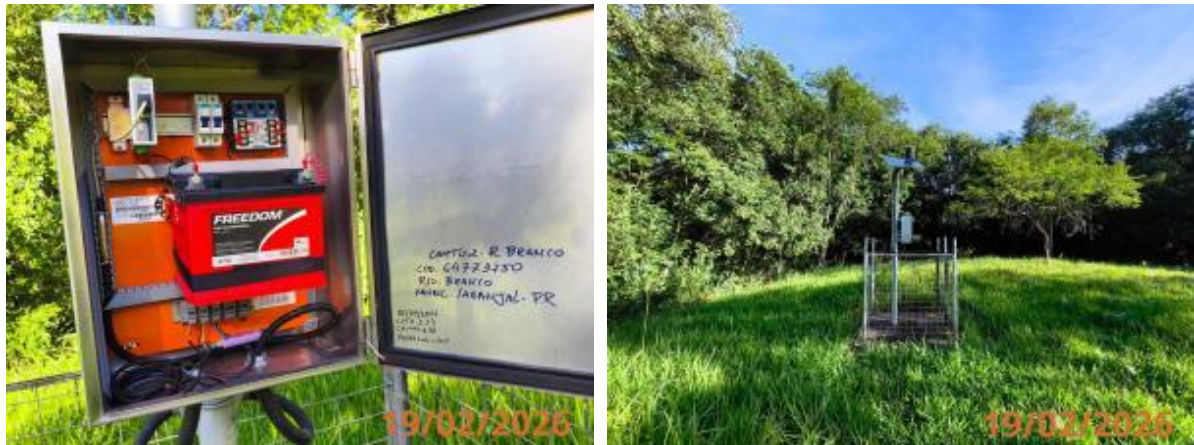
Figura 7 - 02452067-64773750 - Atividades realizadas em 19/02/2026

| <p>OBS: Obs. Compl.: Situação da amostra: Na medição realizada, a coleta de fundo foi representativa para análise laboratorial;</p> <p>Obs. Gerais compl.: não realizado coleta de dados</p> | | | |

Medição da descarga líquida

Medição da descarga sólida em suspensão

Amostragem de material de leito

Régua 2 N.A.

Limpeza e desassoreamento de réguas

Vista geral das réguas

RN1

RN2

Pluviômetro

Painel Solar

Componentes da PCD

Vista geral da estação
