Relatório de Operação e Manutenção das Estações Hidrométricas PCH CANTU II

ELABORAÇÃO
OVERTECH SOLUÇÕES TECNOLÓGICAS LTDA.

Maio de 2023
Cascavel – Paraná

7.1. Estação: PCH CANTU 2 JUSANTE

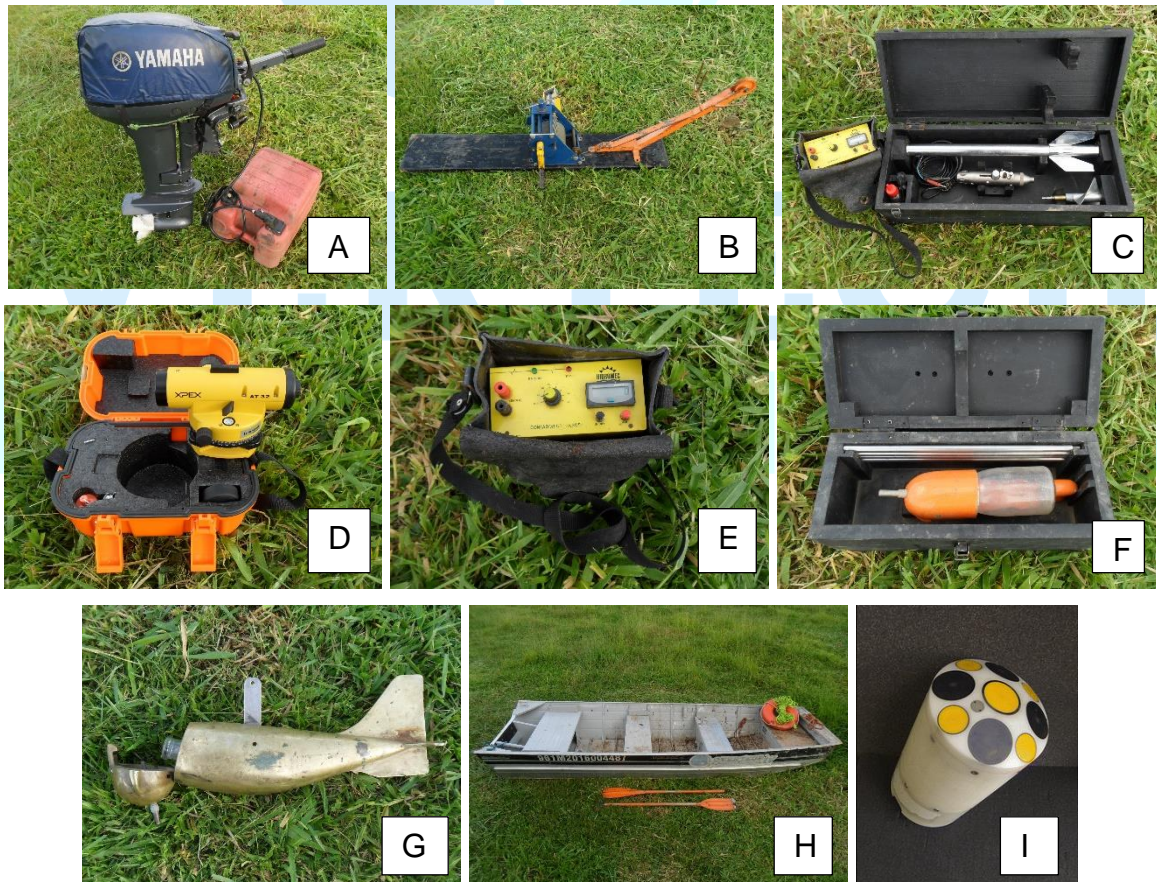
- A) Motor de Popa (Yamaha);
- B) Guincho Hidrométrico (Hidromec);
- C) Molinete Hidrométrico (HC/AOTT/Newton/MLN-15/IH);
- D) Nível Topográfico (NA720, XPEX, KL22, AT32)
- E) Contador Digital de Pulsos (HC/AOTT);
- F) Amostrador de Sedimento (USDH-48);
- G) Amostrador de Sedimento (USDH-49);
- H) Barco (Levefort);
- I) ADCP M9.

Figura 2. Equipamentos empregados no monitoramento hidrométrico.

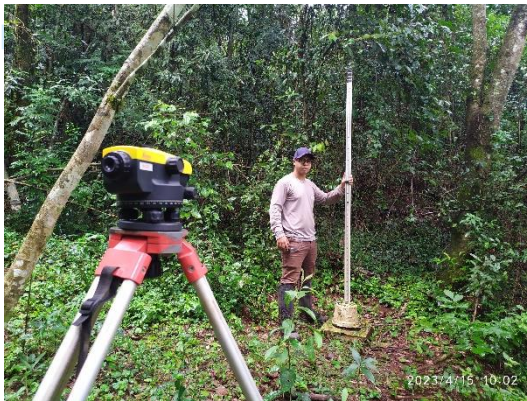
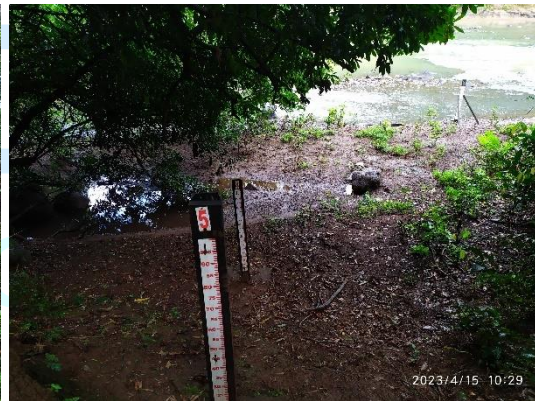
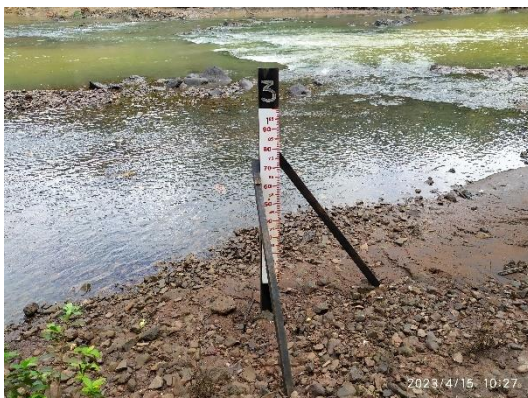
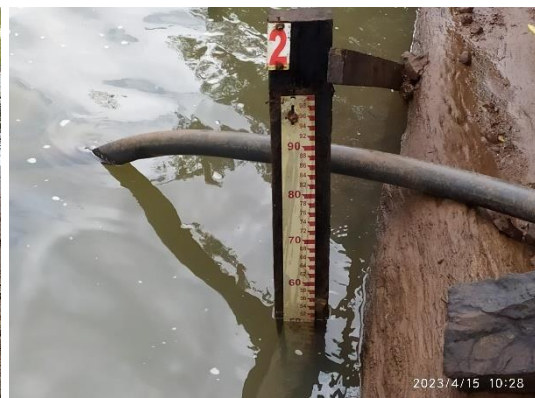
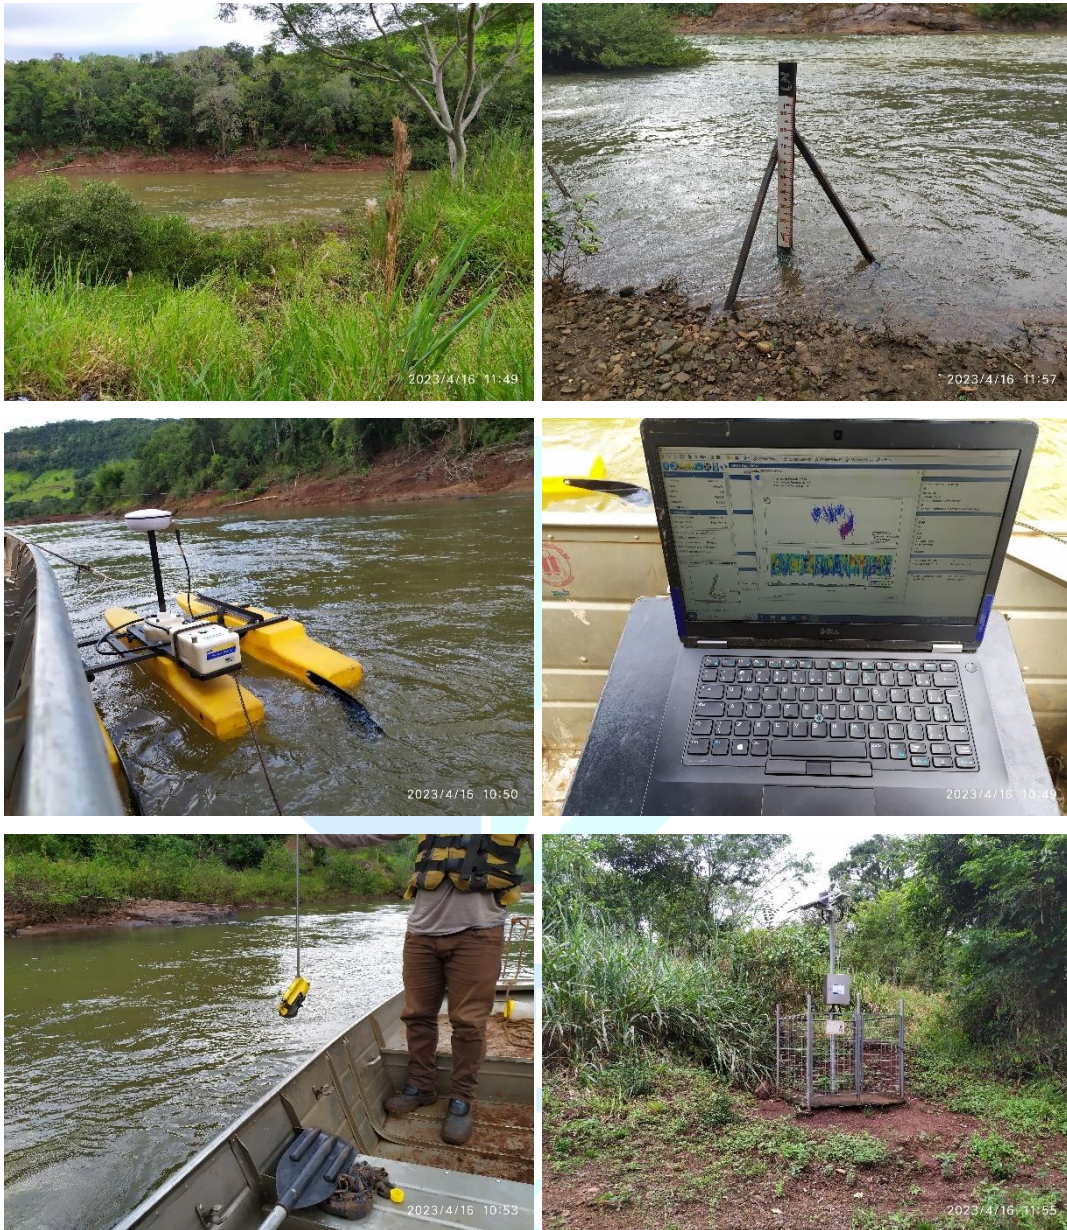
Figura 7 - Imagens obtidas durante os serviços de hidrometria PCH Cantu 2 Jusante dia 15/04/2023.

- Cota média: 200 m
- Medição de descarga líquida pelo método acústico (ADCP);
- Coleta de sedimentos em suspensão e de fundo utilizando o método de Igual Incremento de Descarga (IID), com o amostrador DH-48.
- Nivelamento das réguas linimétricas;
- Limpeza da seção;
- Manutenção preventiva no posto telemétrico;
- Testes dos equipamentos;
- Limpeza dos equipamentos;
- Troca do pluviômetro (apresentando problemas com o reed switch);

Obs. Acesso e margens ruins. O acesso para descer a embarcação está em situação precária, tento barranco no local e deixando perigoso para os técnicos.

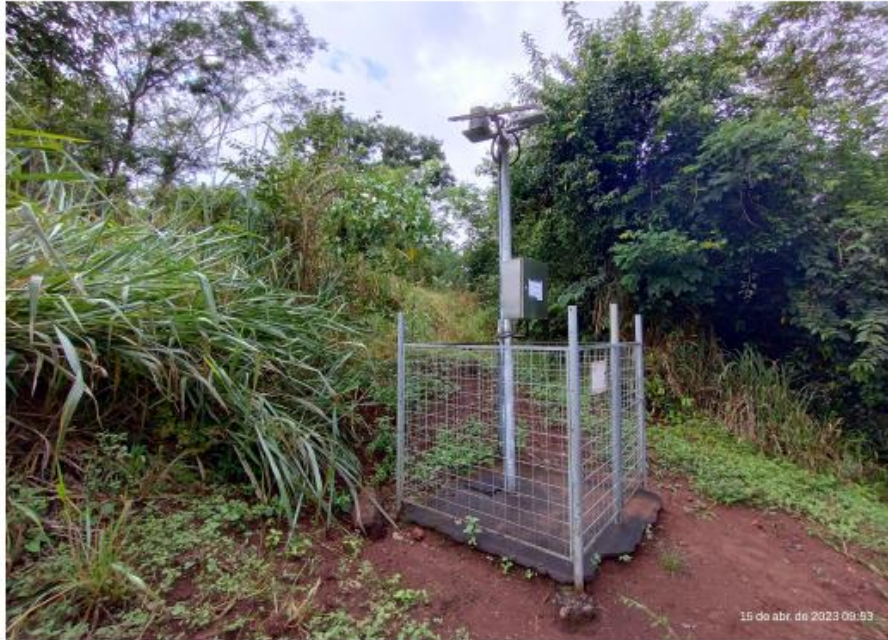
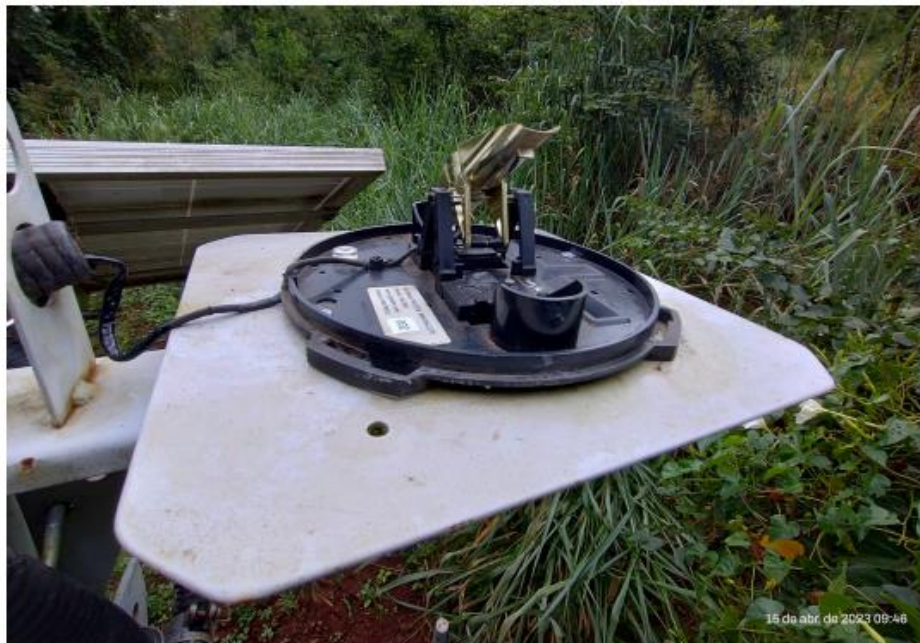
FICHA DE INSPEÇÃO E MANUTENÇÃO ESTAÇÃO PCD		
Dexter U20	/	1.0
TRANSMISSOR INMARSAT		
Modelo	Serial Antigo/Novo	
Skywave IDP-680	/	
DESCRIÇÃO DO SERVIÇO EXECUTADO		
Coleta de dados, substituição de pluviômetro, limpeza de painel solar e PCD, teste de pluviômetro e conferido nível, medição de tensão e corrente.		
FOTOS ESTAÇÃO

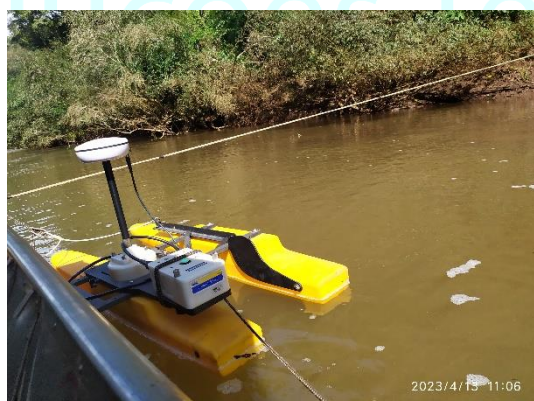
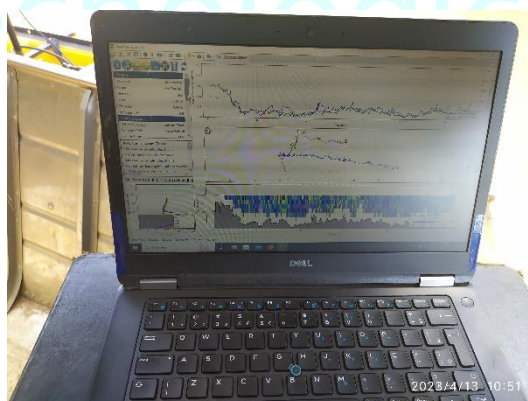
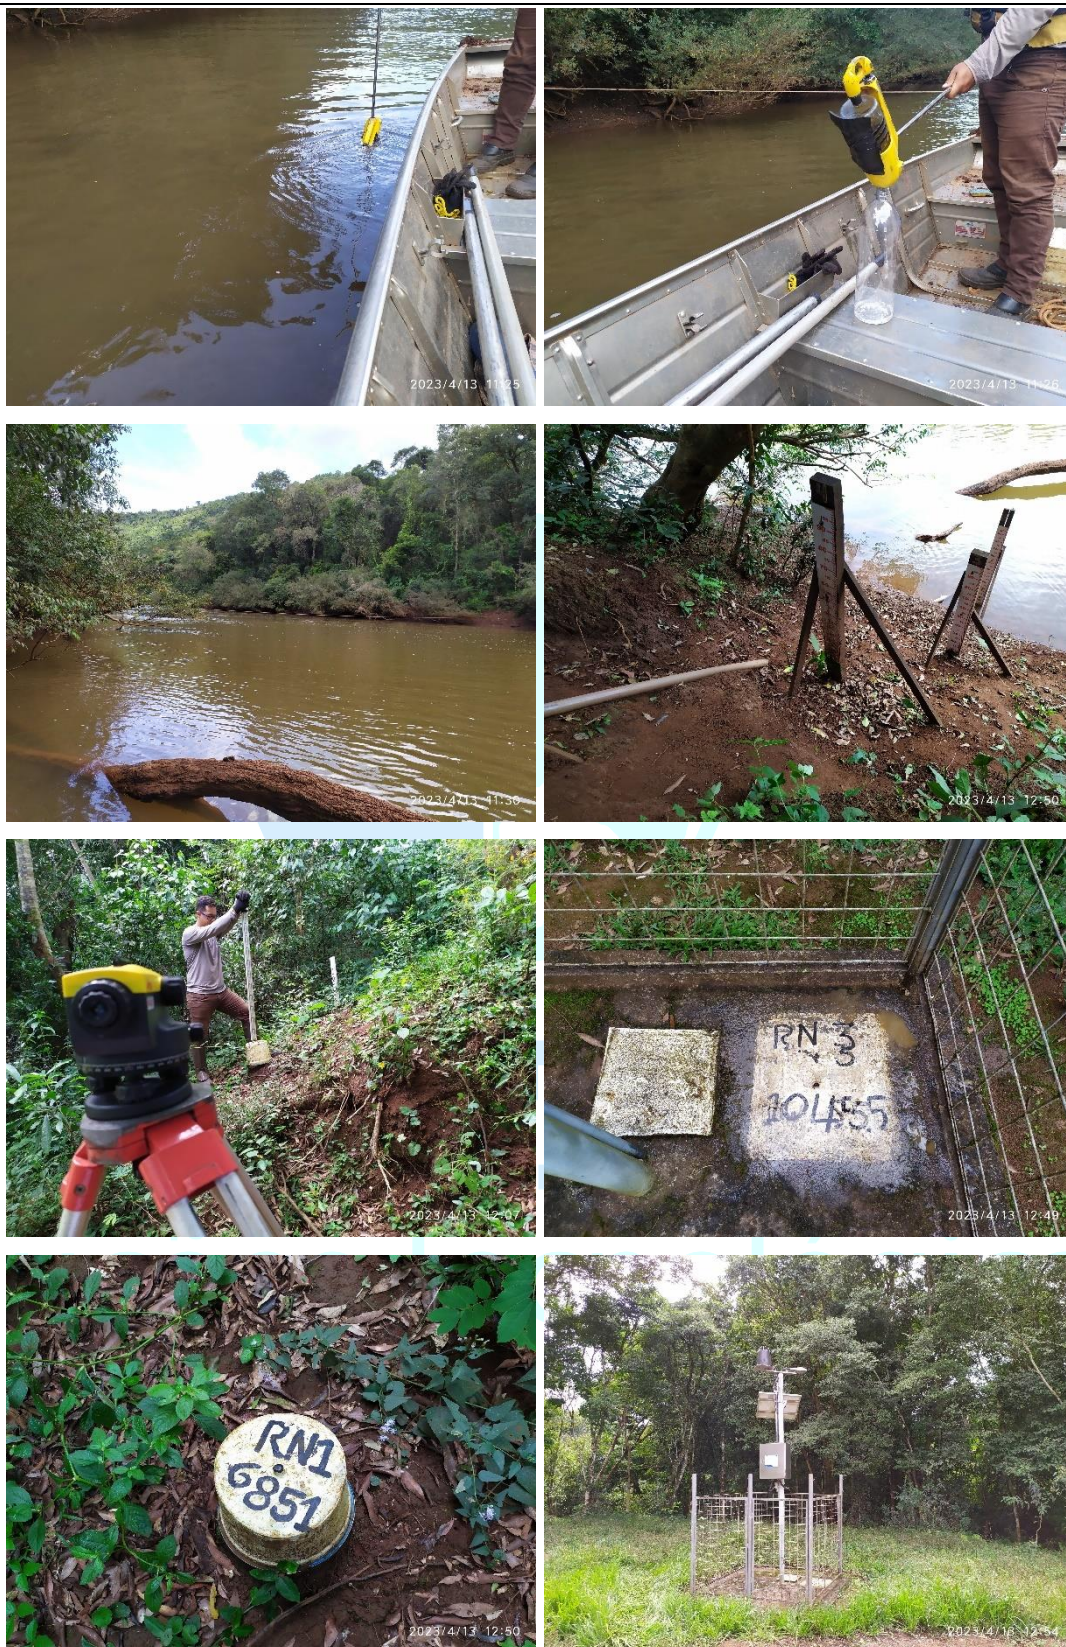
Figura 9 - Imagens obtidas durante os serviços de hidrometria PCH Cantu 2 Montante 1 dia 13/04/2023.

- Cota média: 86 m
- Medição de descarga líquida pelo método acústico (ADCP);
- Coleta de sedimentos em suspensão e de fundo utilizando o método de Igual Incremento de Descarga (IID), com o amostrador DH-48.
- Nivelamento das réguas linimétricas;
- Limpeza da seção;
- Manutenção preventiva no posto telemétrico;
- Testes dos equipamentos;
- Troca do pluviômetro (apresentando problemas com reed switch);

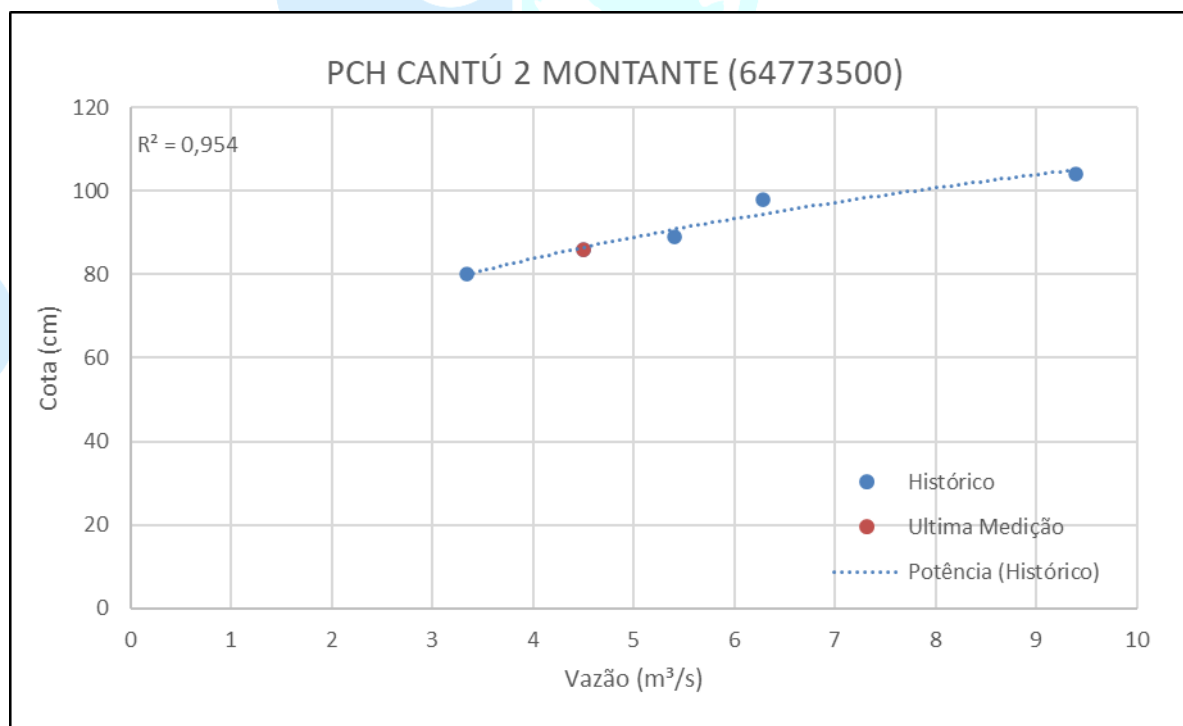
Figura 10 – Curva de Tendência Cota X Vazão

PCH CANTU 2 MONTANTE 1 (64773500)									
Nº	Data	Cota (cm)	Vazão (m ³ /s)	Área (m ²)	Vel. (m/s)	Larg. (m)	Prof. (m)	Conc. (ppm)	Desc. Sól T/dia
*31	11/04/2022	104	9,39	34,5	0,27	40	0,86	4,02	8,74
*32	08/07/2022	89	5,41	24,6	0,22	37	0,67	3,40	4,17
*33	26/11/2022	98	6,29	30,5	0,21	41	0,74	7,56	8,00
*34	30/12/2022	80	3,34	21,4	0,16	37	0,58	7,40	3,75
35	13/04/2023	86	4,5	26,4	0,17	38,68	0,68	-	-

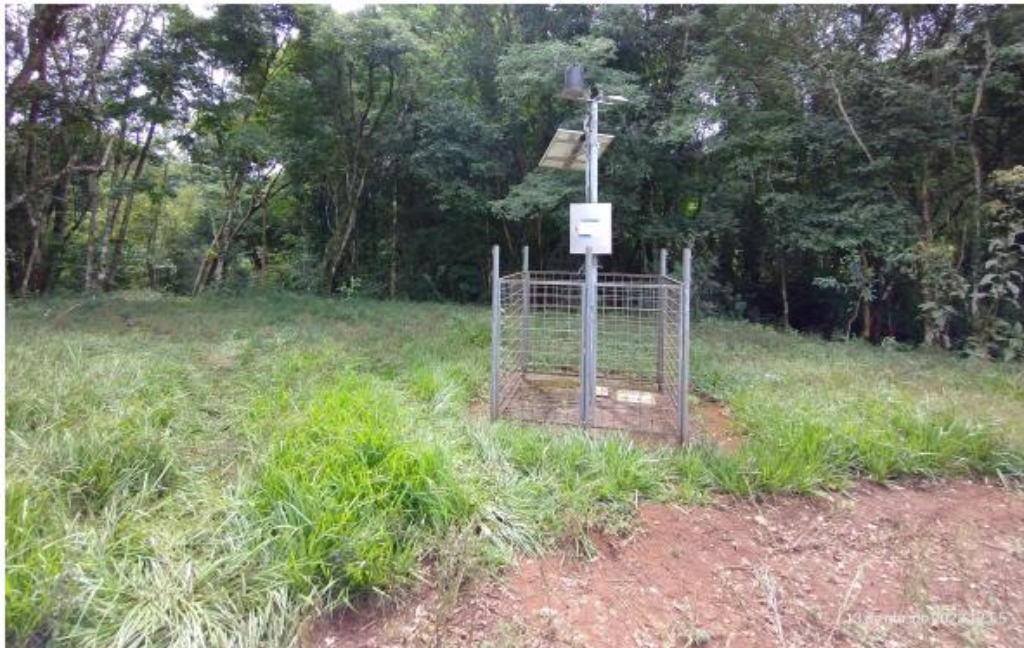
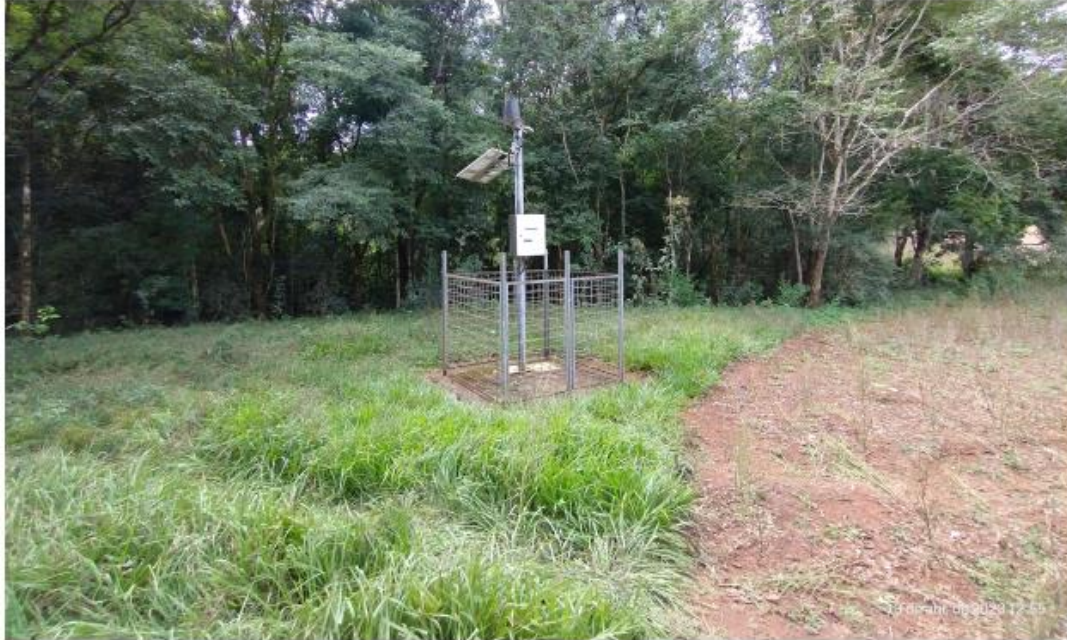
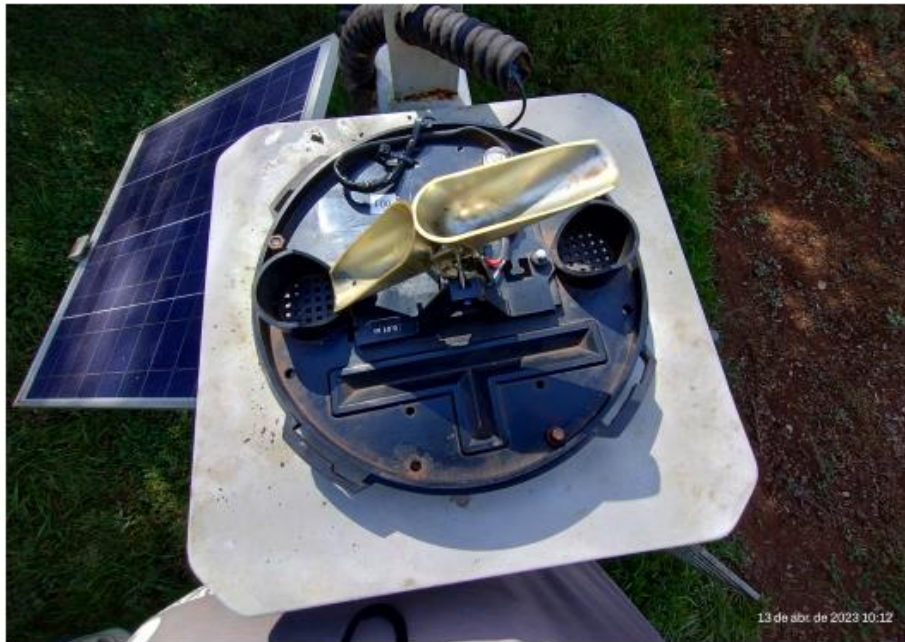
FOTOS ESTAÇÃO

Substituição de pluviômetro, limpeza de painel solar, teste de pluviômetro e conferido nível, medição de tensão e corrente.

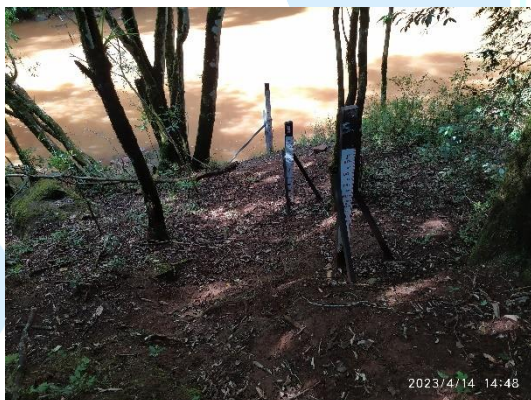
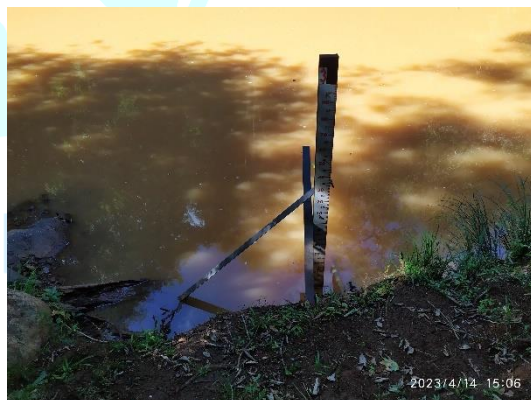
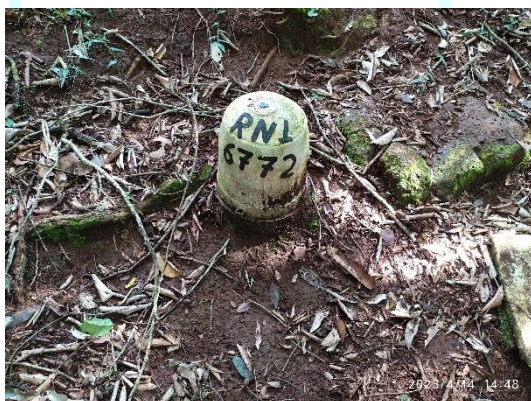
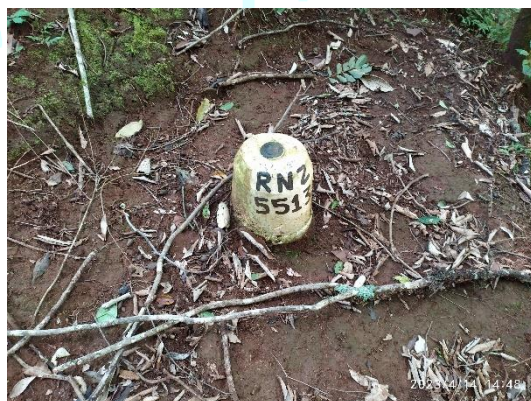
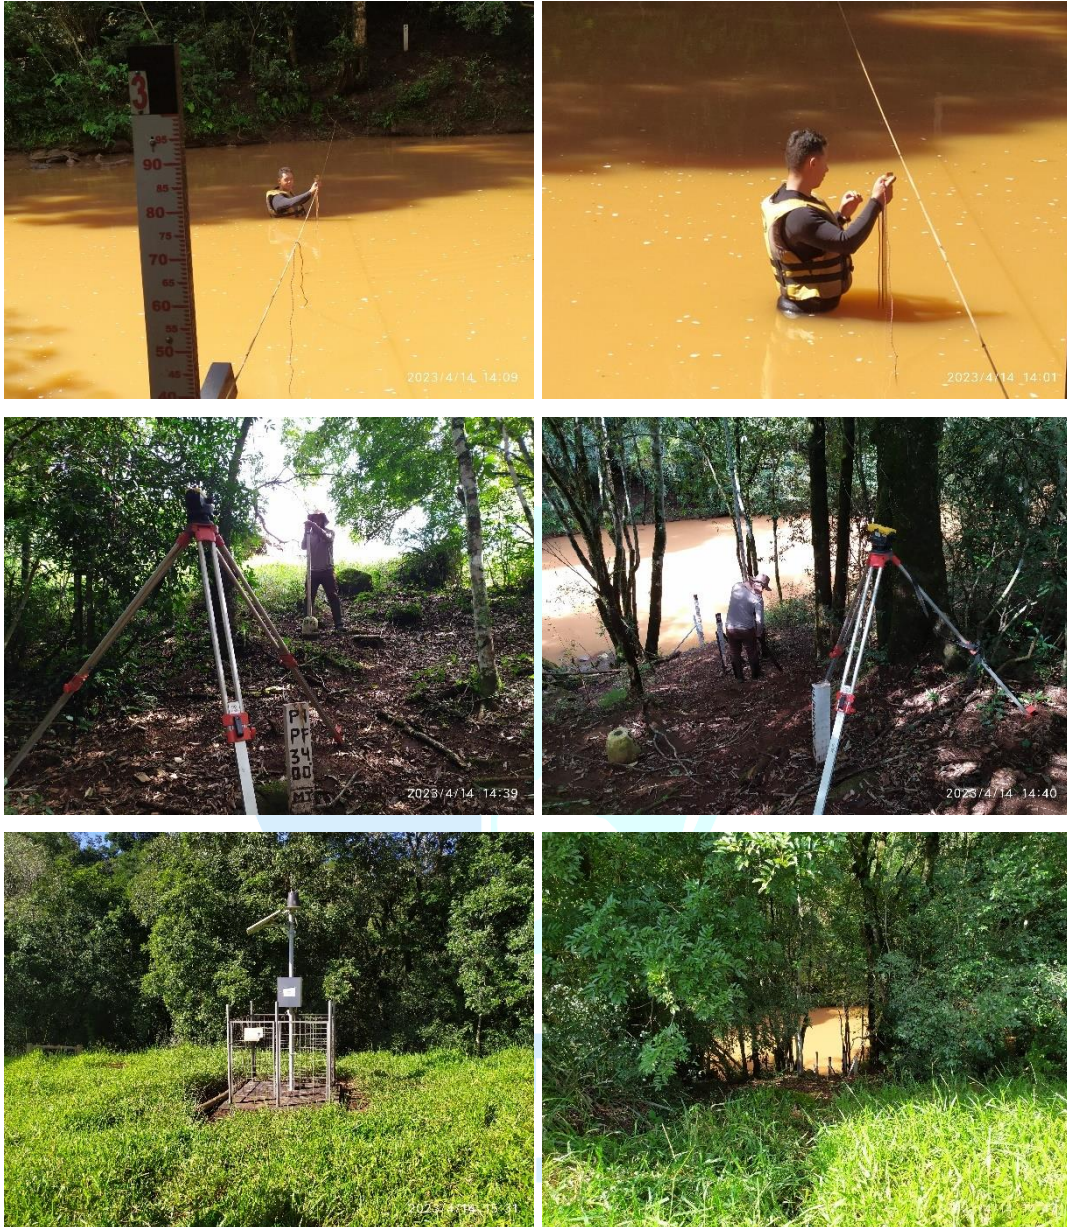
Figura 11 - Imagens obtidas durante os serviços de hidrometria PCH Cantu 2 Rio Branco no dia 14/04/2023.

- Cota média: 132 m
- Medição de descarga líquida pelo método convencional (molinete);
- Nivelamento das réguas linimétricas;
- Limpeza da seção;
- Manutenção preventiva no posto telemétrico;
- Testes dos equipamentos;
- Troca do pluviômetro (apresentando problemas com reed switch);

Obs. Margens direita e esquerda apresenta barranco.

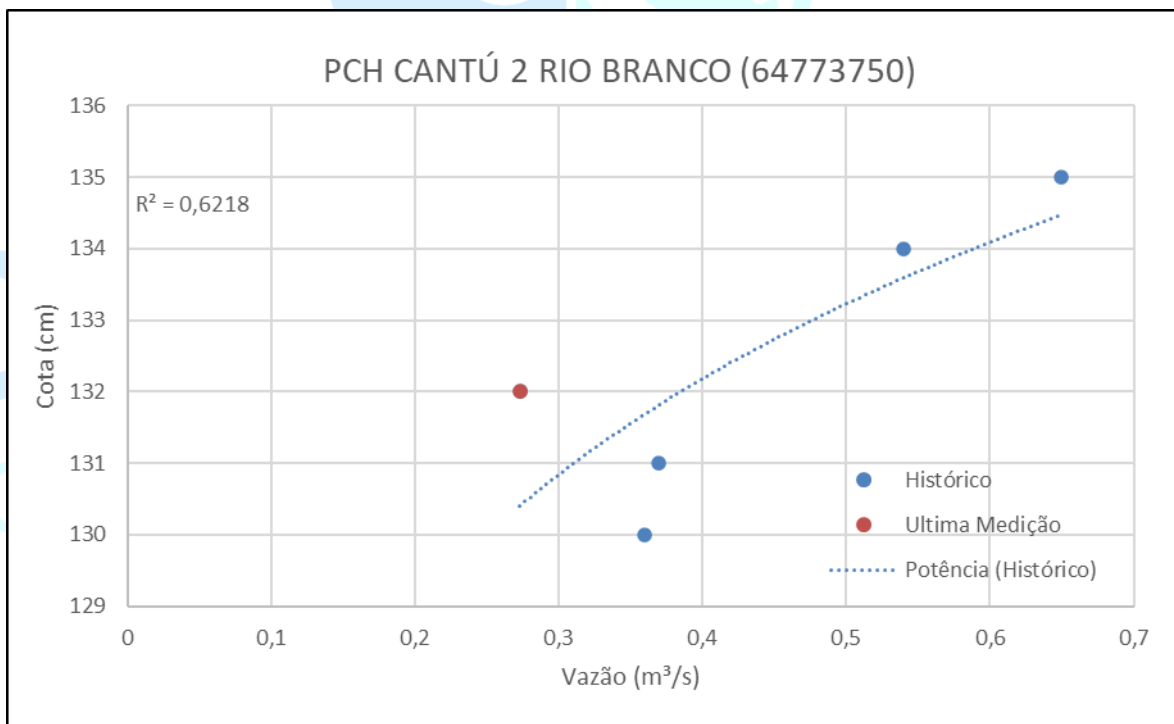
Figura 12 – Curva de Tendência Cota X Vazão

PCH CANTÚ 2 RIO BRANCO (64773750)									
Nº	Data	Cota (cm)	Vazão (m ³ /s)	Área (m ²)	Vel. (m/s)	Larg. (m)	Prof. (m)	Conc. (ppm)	Desc. Sól T/dia
32	09/04/2022	134	0,54	14,6	0,04	19	0,77	-	-
33	07/07/2022	131	0,37	12,1	0,08	21	0,58	-	-
34	27/11/2022	135	0,65	16,8	0,04	18,6	0,9	-	-
35	29/12/2022	130	0,36	11,5	0,03	18	0,64	-	-
36	14/04/2023	132	0,273	13,3	0,021	18	0,74	-	-

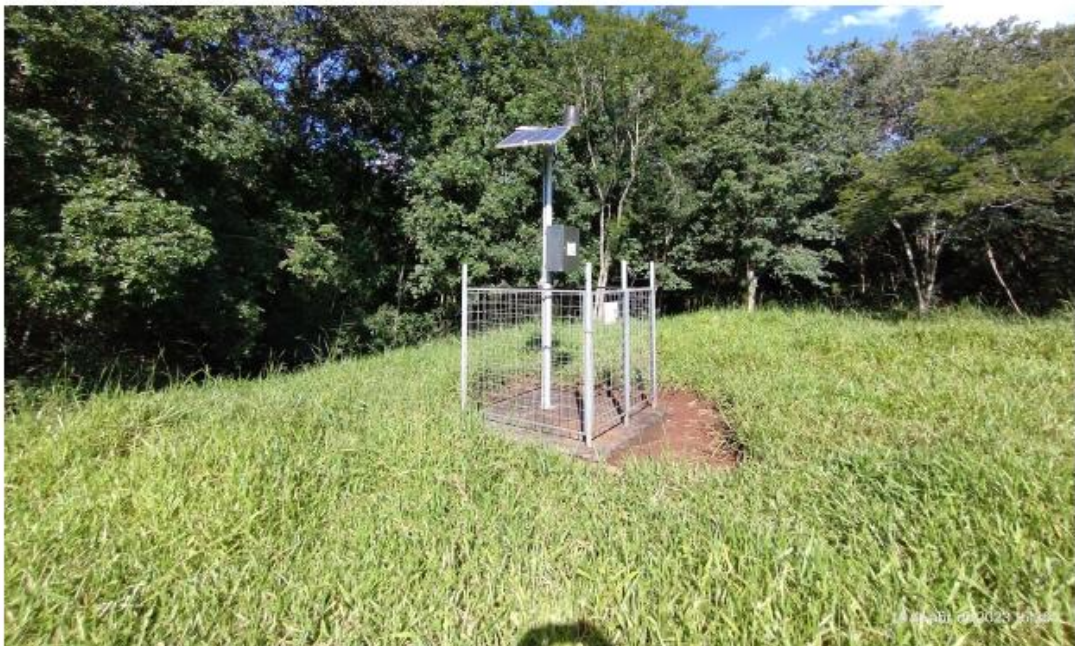
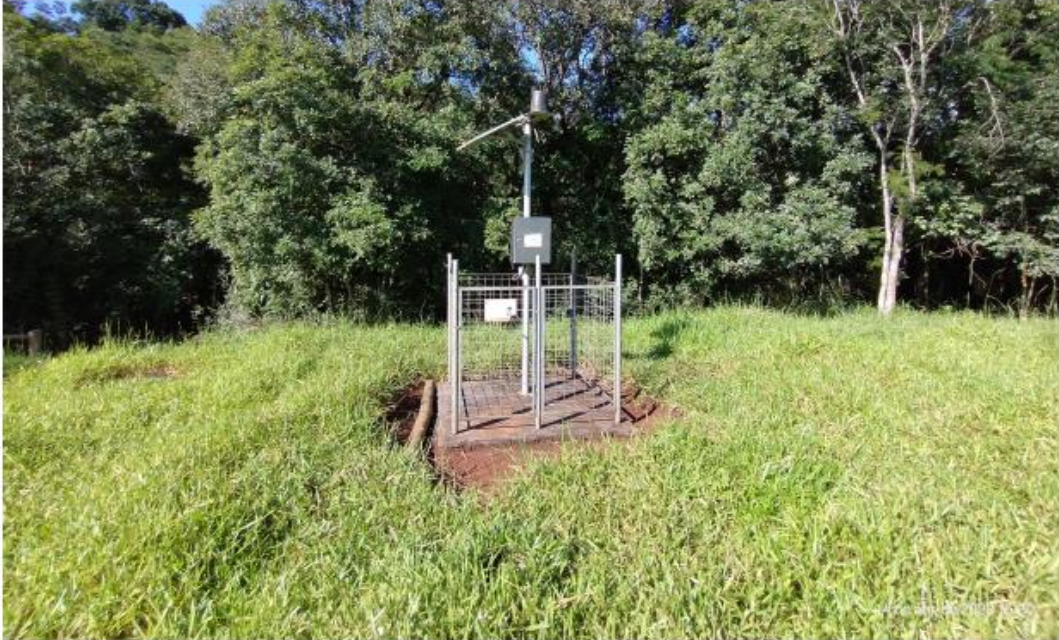
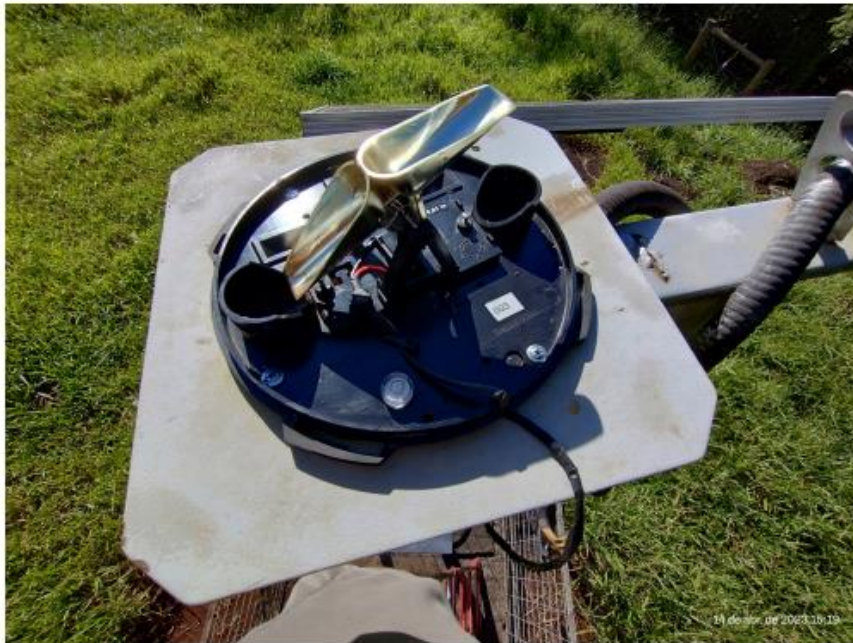
FOTOS ESTAÇÃO

Coleta de dados, troca de pluviômetro, limpeza painel solar, teste de pluviômetro e conferido nível, medição de tensão e corrente.
